**EVALUASI TINGKAT KEBERHASILAN REKLAMASI
LAHAN BEKAS TAMBANG DI PT. PIPIT MUTIARA JAYA
KECAMATAN SESAYAP KABUPATEN TANA TIDUNG
PROVINSI KALIMANTAN UTARA**

TESIS

**PROGRAM STUDI MAGISTER TEKNIK PERTAMBANGAN
FAKULTAS TEKNOLOGI MINERAL
UNIVERSITAS PEMBANGUNAN NASIONAL “VETERAN”
YOGYAKARTA**

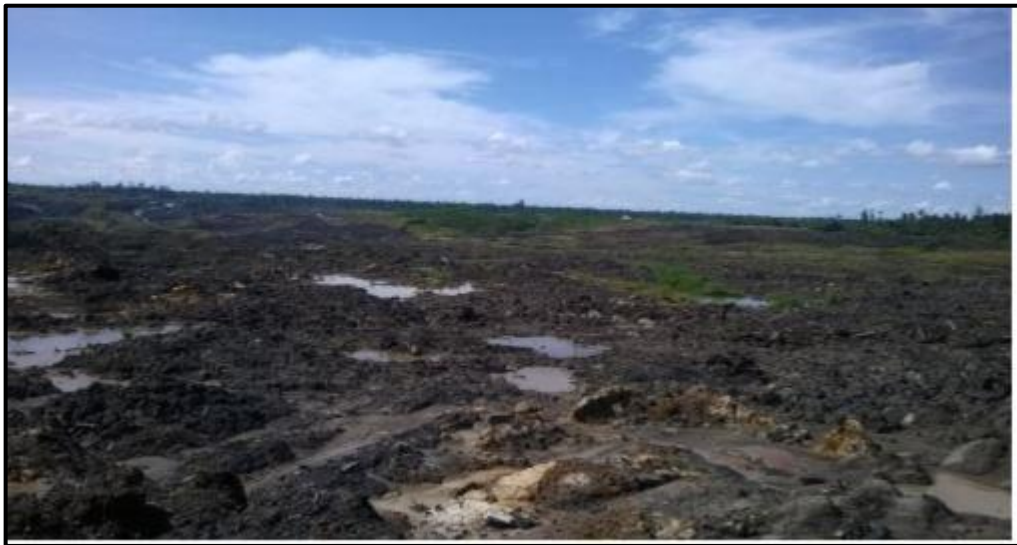
Gambar 4.1 Lahan Bekas Penambangan yang Belum Di reklamasi PT. PMJ

PT. Pipit Mutiara Jaya melakukan kegiatan penambangan bahan galian berupa batubara. Sebelum adanya penambangan, areal setempat berupa perbukitan berlereng rendah hingga sedang, dengan ketinggian antara 20 hingga 60 mdpl dan sudut lereng 8-15 %. Daerah rawa menempati area yang rendah hingga sedang berada dibagian Selatan, Tengah, dan Timurlaut mencakup hampir 80% dari total luas IUP Operasi Produksi PT. Pipit Mutiara Jaya. Jenis tumbuhan yang tumbuh di lahan tersebut antara lain pohon Epipit, Liana. Kondisi lahan pascatambang yang belum dilakukan reklamasi adalah sebagaimana tampak dalam gambar 4.1

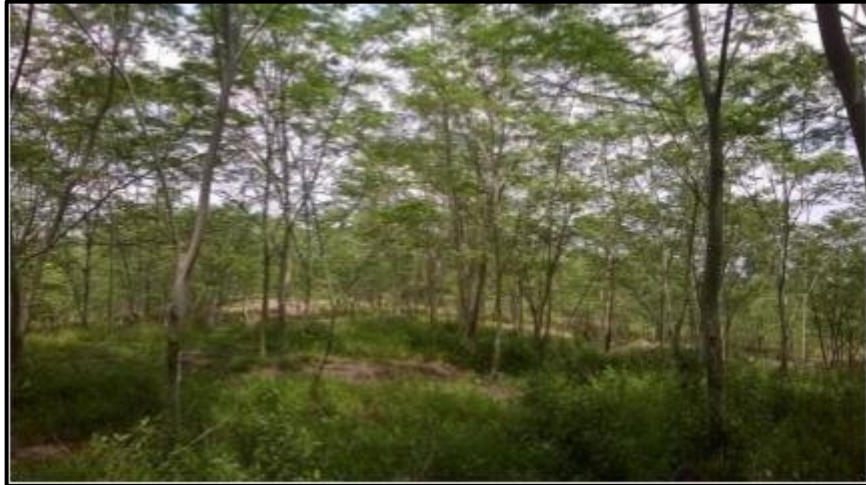
Gambar 4.2 Lahan yang Sudah Direklamasi PT. PMJ

Keadaan lahan bekas penambangan yang telah direklamasi adalah sebagaimana tampak pada gambar 4.2.

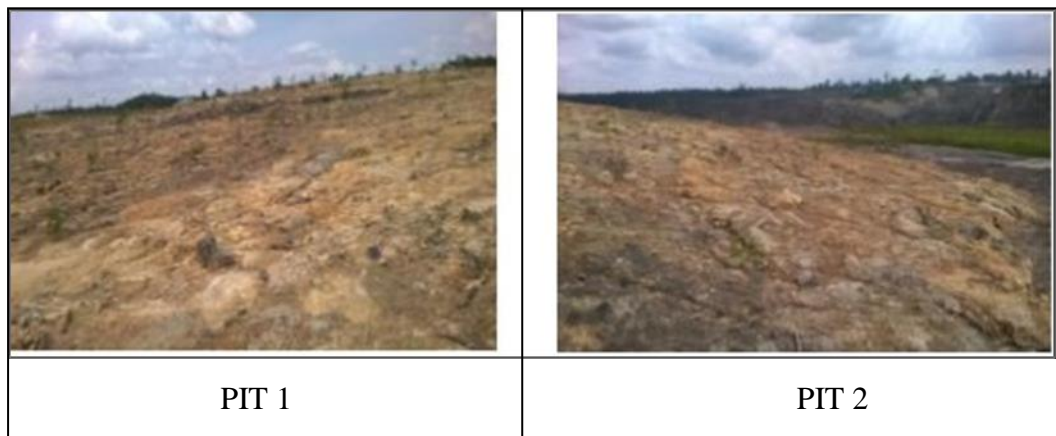
Gambar 4.3

lahan tersebut akan dapat berpotensi terjadinya erosi tanah permukaan akibat adanya aliran air limpasan (*run off*) yang akan dapat mengakibatkan hilangnya unsur hara yang dibutuhkan tanaman pada lapisan tanah bagian atas (tanah pucuk) dan akan dapat mengurangi stabilitas lahan. Agar daya dukung tanah dan stabilitas lahan dapat terjaga secara baik, maka perlu upaya perbaikan penataan kondisi permukaan tanah tersebut.

Usaha penataan permukaan tanah pada area reklamasi dilakukan dengan perataan tanah kembali adalah usaha untuk memperoleh bentuk permukaan tanah yang baik sehingga memudahkan penanganan tanah selanjutnya. Keuntungan dari perataan tanah yaitu mempermudah persiapan penyebaran bibit pada saat dilakukan penanaman kembali dan mengurangi massa tanah yang berhubungan dengan erosi.

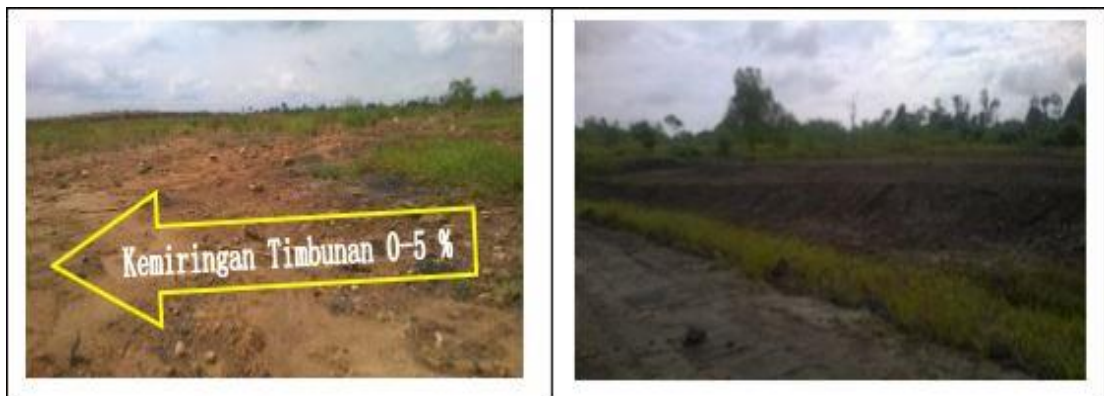
Gambar 4.4 Kemiringan Tanah Timbunan Lubang Bekas Tambang PT. PMJ

1. Permukaan tanah timbunan pada lahan bekas tambang PT. PMJ memiliki kemiringan sekitar 0-5% dengan tanpa adanya tanaman penutup (*cover crop*) pada lahan tersebut (Gambar 4.4).

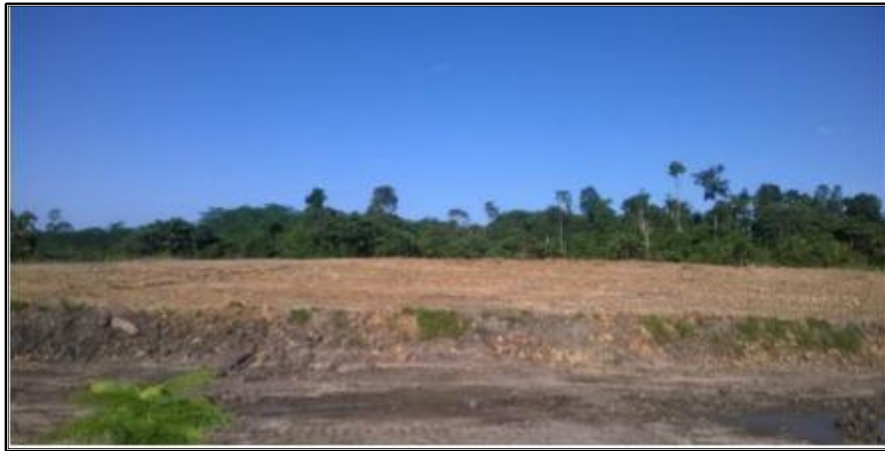
Gambar 4.5 Lahan Penimbunan Tanah Pucuk

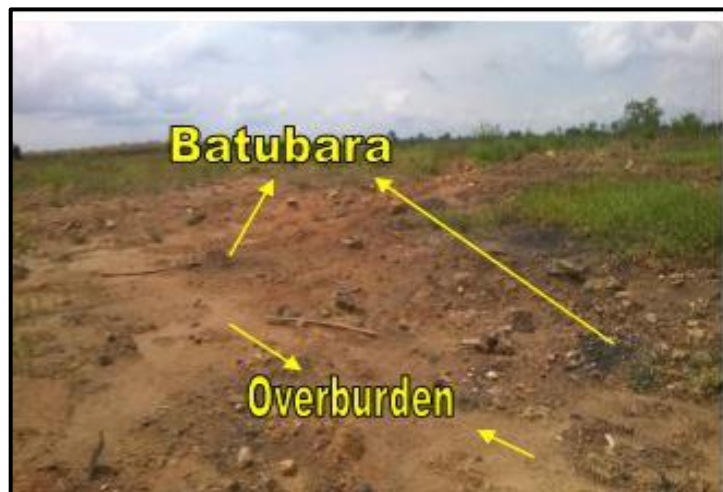
Gambar 4.6 Penataan Tanah Bagian Atas Pada Lahan Bekas Tambang

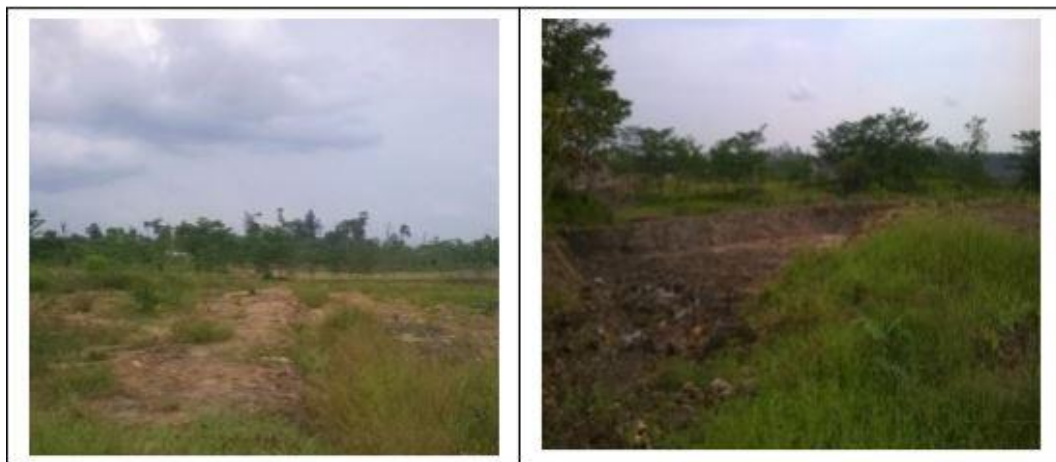
Pada area reklamasi di Pit 1 dan Pit 2 upaya untuk mengendalikan erosi dan sedimentasi dilakukan dengan konservasi tanah berupa pembuatan teras bangku pada area yang berlereng curam. Pembuatan teras bangku disertai dengan saluran pembuatan air yang dimaksudkan agar aliran air permukaan dapat ditampung dan disalurkan dengan baik. Selain itu di Pit 2 dibuat bangunan paritan untuk menahan dan menyalurkan air ke tempat pembuangan.

Gambar 4.7 Teras Datar dan Pembuatan Parit

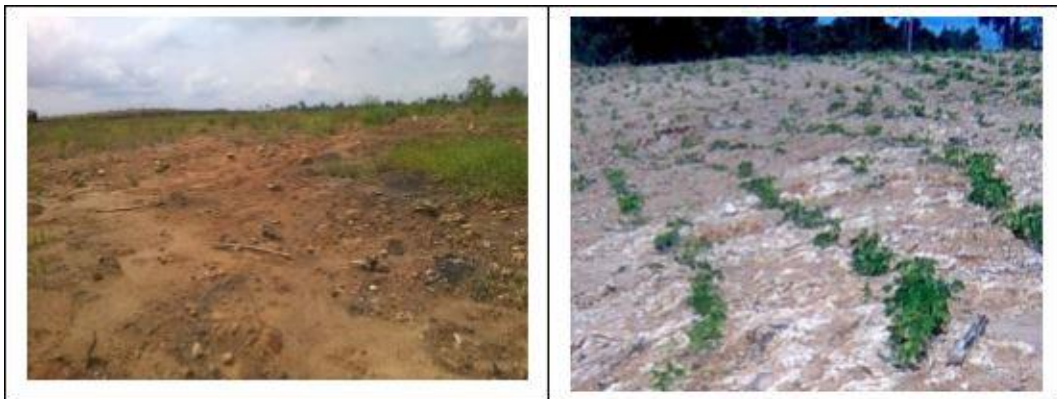
Pada lokasi reklamasi Pit 1 dan Pit 2 masih terdapat area yang gundul atau belum ditanami *cover crop*. Sehingga area yang belum ditanami beresiko terjadi erosi.

Gambar 4.8 Lahan yang Belum Ditanami *Cover Crop*

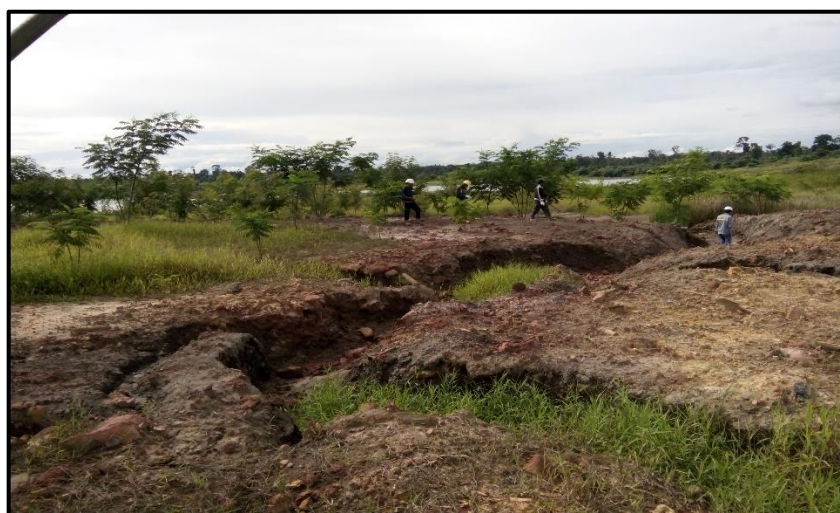
No	Lokasi/Blok Tanaman	Kejadian		Keterangan (%)
		Luas (ha)	Erosi	
1	Pit 1	1.1	Erosi Parit	5.3
2	Pit 2	4.3	Erosi Parit	6.69

Gambar 4.9 Lahan yang Sudah Tererosi Disekitar Daerah Penelitian

Pada lokasi Pit 1 luas lahan yang terjadi erosi dengan total luas 0.7 ha. Erosi yang terjadi disebabkan oleh aliran air yang tidak dialirkan oleh saluran pembuangan air. Upaya yang dilakukan agar parameter terjadinya erosi dapat berkurang adalah dengan cara pembuatan saluran pembuangan air agar dapat disalurkan dan dibuang ke luar area reklamasi sehingga dapat mengurangi potensi erosi. Dilokasi Pit 1 sudah ada bangunan konsevasi tanah dengan dibuat bangunan saluran diversifikasi dan berfungsi baik tetapi perawatannya kurang diperhatikan sehingga banyak rumput yang tumbuh disaluran pembuangan air oleh sebab itu salah satu cara untuk menaikkan nilai dari pengendalian erosi dan sedimentasi dengan pembuatan saluran diversifikasi dan perawatannya.

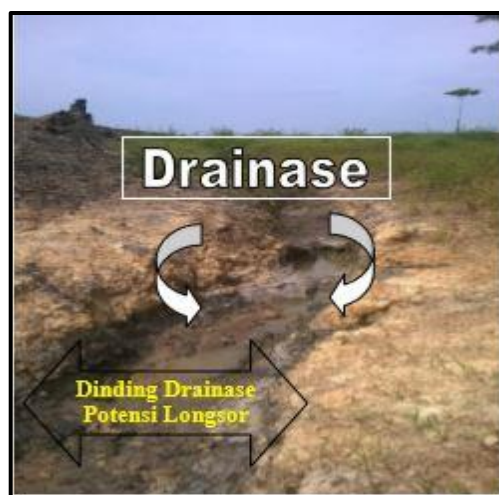
Saluran hasil pembuangan utama merupakan saluran drainase yang dibuat berlawanan arah dengan kelerengan lahan yang berguna untuk menampung kapasitas air limpasan pada lahan bekas tambang dan kapasitas air yang berasal dari saluran pembuangan, selanjutnya diarahkan dan dialirkan menuju badan sungai yang berada disekitar lokasi lahan bekas tambang. Untuk mengatasi dan menampung besarnya debit air limpasan, maka perlu dilakukan perhitungan dimensi saluran yang sesuai agar saluran dapat berfungsi sesuai peruntukannya pada lahan bekas tambang.

Gambar 4.10 Kondisi *Drainase* Lahan Bekas Tambang

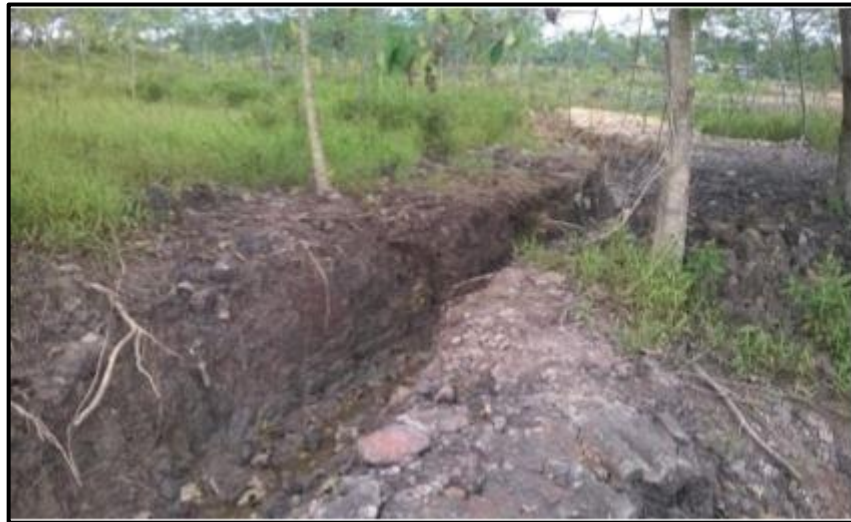
Saluran pembuangan merupakan saluran *drainase* yang dibuat tegak lurus arah kontur yang terletak pada timbunan lahan bekas tambang Pit 1 dan Pit 2 dengan kemiringan lahan 0 - 5 % yang terletak di tengah-tengah timbunan lahan bekas tambang. Saluran pembuangan ini berguna untuk menampung air limpasan dan mempercepat gerakan aliran air kebawah menuju ke saluran pembuangan utama, menjaga kondisi tanah permukaan agar tidak jenuh air, dan mencegah potensi terjadinya erosi. Dari hasil pengamatan, kondisi saluran *drainase* ini dinilai kurang baik, yang apabila turun hujan akan dapat berpotensi terjadinya longsor yang berasal dari dinding-dinding saluran *drainase* tersebut. Dengan kondisi saat ini, maka perlu dilakukan upaya perbaikan rancangan bentuk maupun dimensi saluran yang sesuai agar dapat berfungsi lebih optimal.

Gambar 4.11 Kondisi Saluran Pembuangan Lahan Bekas Tambang

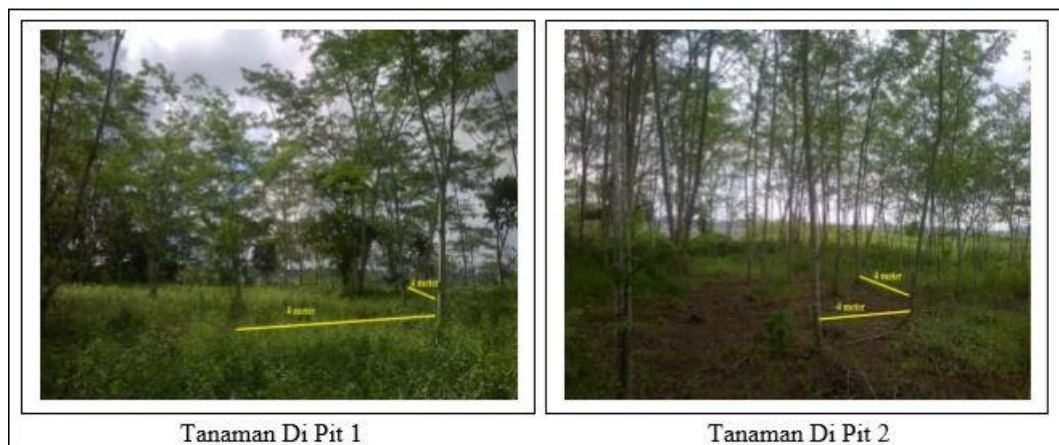
Sesuai dengan dokumen rencana reklamasi PT. Pipit Mutiara Jaya jarak tanam yang digunakan 4 m x 4 m per hektar sehingga didapatkan jumlahnya 625 pohon/hektar. Tetapi saat dilakukan evaluasi jumlah tanaman di Pit 1 dan Pit 2 dengan metode plot didapatkan jumlah tanaman tidak sesuai dengan rencana jumlah tanaman salah satu sebabnya tanaman yang mati tidak dilakukan penyulaman segera dapat dilihat pada gambar 4.12

Gambar 4.12 Jarak Tanaman Dilokasi Penelitian

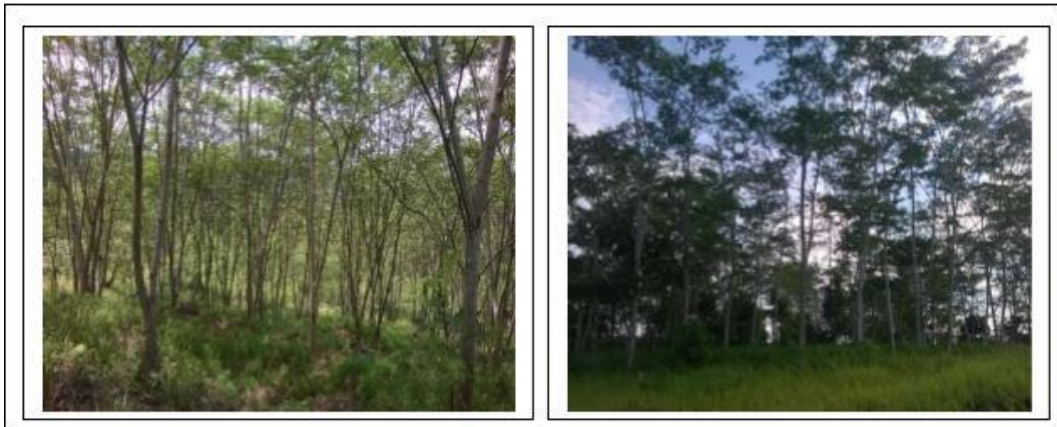
Tanaman sehat adalah identic dengan tanaman yang tidak terserang hama/penyakit. Didalam Peraturan Menteri Kehutanan Nomor P.03/MENHUT-V/2004 Bagian Kelima tentang Pentujuk Pelaksanaan Penilaian Kinerja Kegiatan Gerakan Nasional Rehabilitasi Hutam dan Lahan, tanaman dinyatakan sehat apabila tanaman tersebut memiliki pertumbuhan baik (daun dan batang segar), batang lurus, tajuk lebat, dan tidak terserang hama dan penyakit (lihat gambar 4.13). Sedangkan tanaman yang tidak sehat adalah apabila tanaman tersebut pertumbuhan yang tidak baik, batang tidak lurus, daun pucat kekuning-kuningan dan terserang hama dan penyakit

Gambar 4.13 Tanaman yang Sehat Dilokasi Penelitian

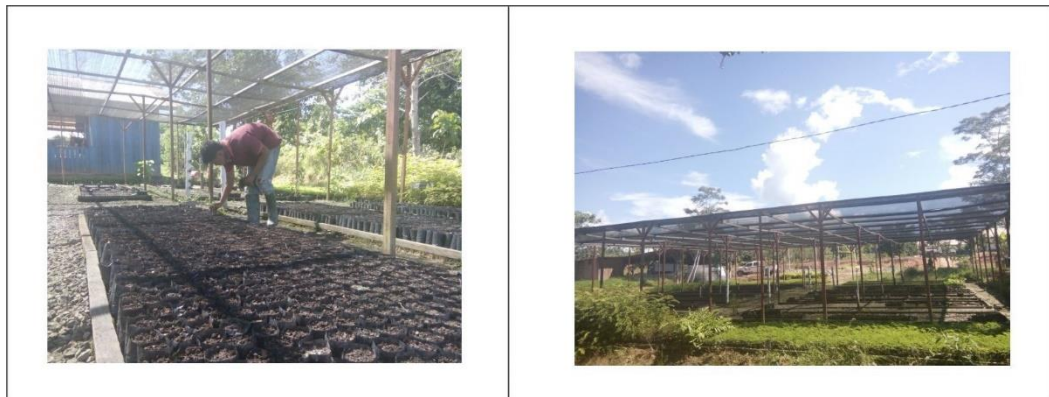
Penyulaman dilakukan pada tanaman yang mati atau rusak, tidak sehat atau merana. Pemeliharaan tanaman berupa penyulaman yang dilakukan oleh PT. Pipit Mutiara Jaya dilakukan pada pemeliharaan tahun I dan tahun II sampai tanaman dapat tumbuh secara baik dan alami.

Gambar 4.14 Lokasi Pembibitan PT. PMJ
