**TINGKAT KERUSAKAN LINGKUNGAN PADA LAHAN
TAMBANG DAN PASCA TAMBANG PASIR DAN BATU
DI WILAYAH KALURAHAN UMBULHARJO
KAPANEWON CANGKRINGAN KABUPATEN SLEMAN DIY**

KARYA TULIS ILMIAH

**PROGRAM STUDI ILMU TANAH
JURUSAN ILMU TANAH
FAKULTAS PERTANIAN
UNIVERSITAS PEMBANGUNAN NASIONAL "VETERAN"
YOGYAKARTA
2025**

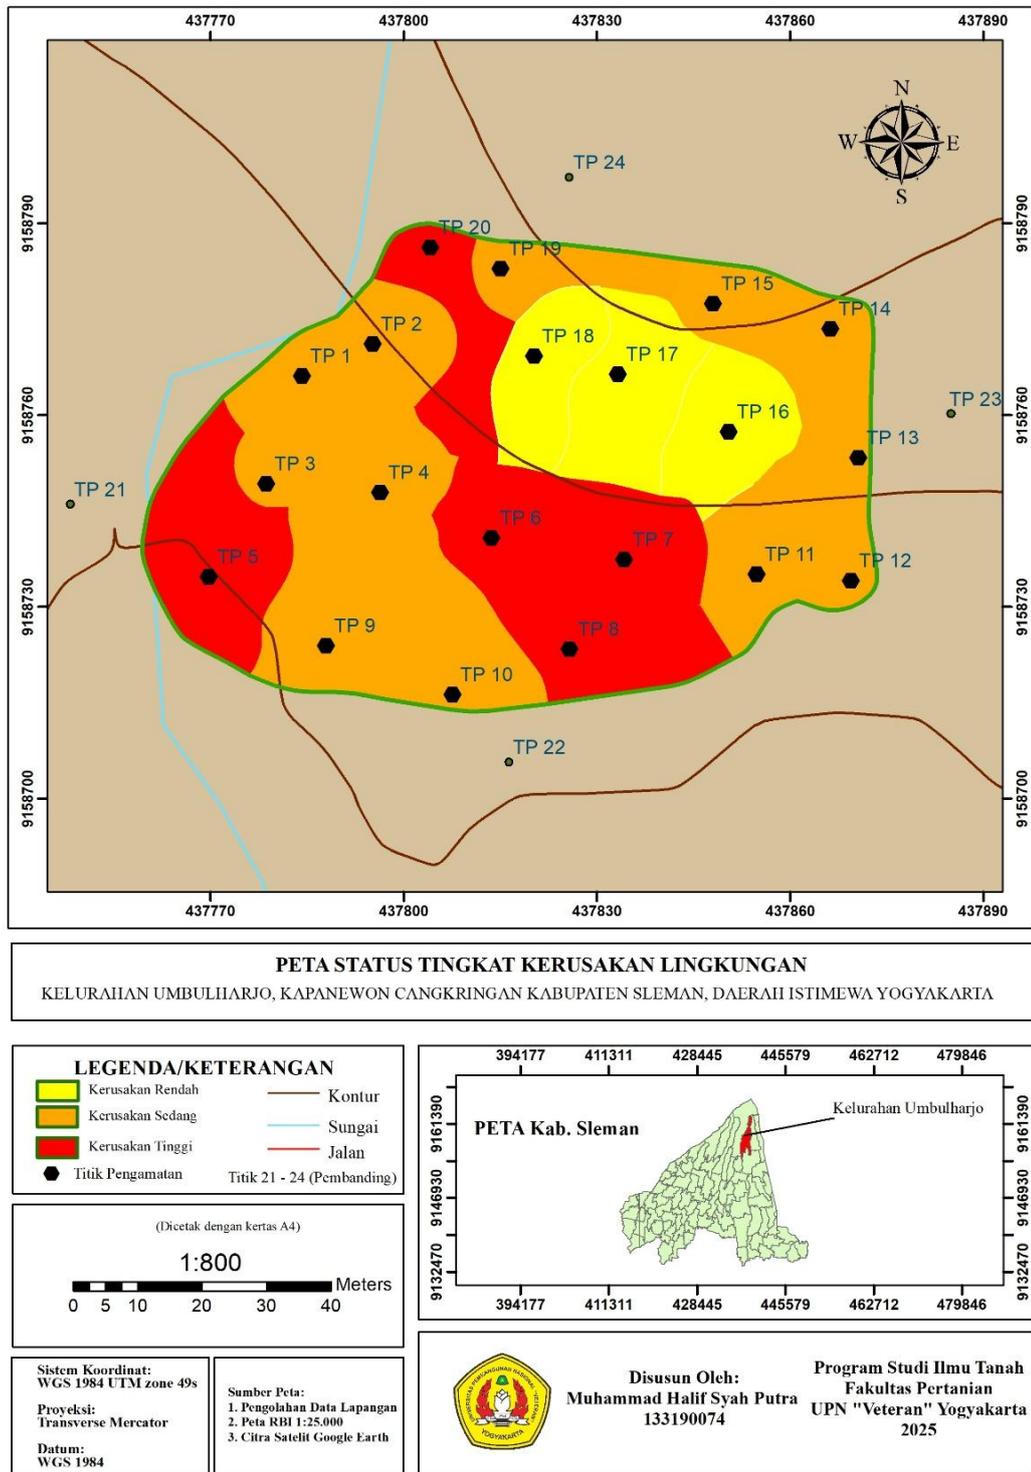
Gambar 1.1 Peta status tingkat kerusakan lingkungan pada lokasi penelitian

Dari total 20 titik sampel dan titik pembanding, sebagian besar menunjukkan kriteria Kerusakan Sedang (S2), yaitu pada titik pengamatan 1–4, 9–15, serta titik pengamatan 19. Sementara itu, titik pengamatan dengan Kerusakan Lingkungan Tinggi (S3) ditemukan pada titik 5, 6, 7, 8, dan 20. Adapun tingkat kerusakan rendah (S1) diperoleh pada titik pengamatan 16, 17, 18, dan titik pembanding 21–24. Secara keseluruhan, distribusi tingkat kerusakan menunjukkan bahwa upaya penanganan perlu diprioritaskan pada area dengan kerusakan sedang dan tinggi, dengan fokus pada parameter-parameter yang menjadi penyebab dominan kerusakan tersebut.

Berdasarkan pengamatan, pengukuran parameter, dan wawancara di lokasi penelitian Kalurahan Umbulharjo, diperoleh data luasan tiap kriteria kerusakan lingkungan lahan bekas tambang pasir dan batu. Total luas area penelitian adalah 6.664 m², dengan Kerusakan Sedang (S2) mendominasi seluas 3.317 m² (49,8%), diikuti oleh Kerusakan Tinggi (S3) seluas 2.138 m² (32,1%), dan Kerusakan Rendah (S1) seluas 1.209 m² (18,1%). Perbedaan luas area ini signifikan, merefleksikan heterogenitas dampak penambangan di lapangan.

Meskipun sebagian besar titik pengamatan menunjukkan kerusakan sedang, temuan ini menekankan urgensi mitigasi. Upaya penanganan meliputi pembuatan teras untuk mengurangi kemiringan galian, reklamasi dengan vegetasi berakar kuat untuk stabilitas lereng dan mengurangi erosi, serta penyuluhan berkelanjutan tentang pengembalian tanah zona pengakaran guna mendorong perbaikan lahan oleh masyarakat dan pengguna. Peta hasil status TKL disajikan pada Gambar 1.1.
