**EVALUASI KONDISI PERMUKAAN JALAN ANGKUT  
TERHADAP *TIRE DAMAGE* PADA OPERASIONAL  
PT SINAR TERANG MANDIRI TBK**

**SKRIPSI**

**Oleh  
RIDWAN ZAID KURNIAWAN  
NIM: 112210001**

**PROGRAM STUDI TEKNIK PERTAMBANGAN  
JURUSAN TEKNIK PERTAMBANGAN  
FAKULTAS TEKNOLOGI MINERAL DAN ENERGI  
UNIVERSITAS PEMBANGUNAN NASIONAL "VETERAN"  
YOGYAKARTA  
2026**

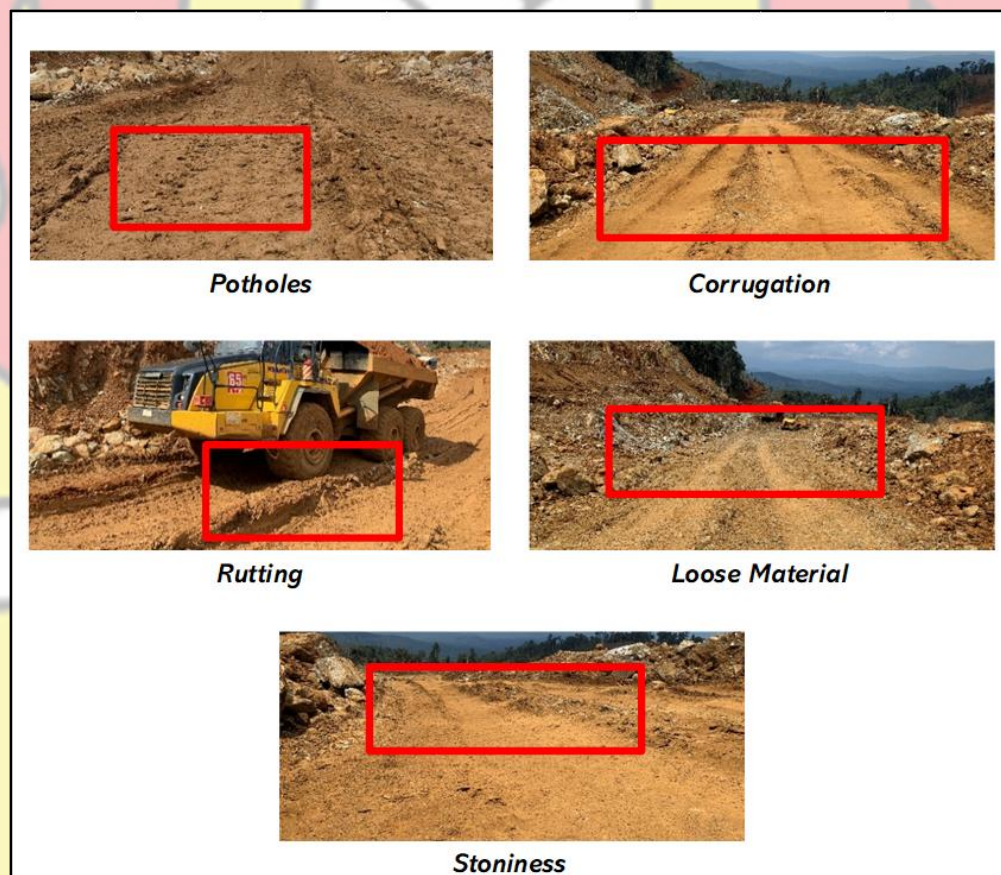
Gambar 4. 2 Dokumentasi Kerusakan Jalan Segmen A-B.

| No | Jenis Kerusakan | Keterangan |
|---|---|---|
| 4 | Loose Material | Terdapat material lepas yang signifikan, pada jalan, berukuran 20-40mm |
| 5 | Stoniness | Batu menonjol dan berpengaruh terhadap kualitas berkendara di kendaraan tapi masih dapat diterima |

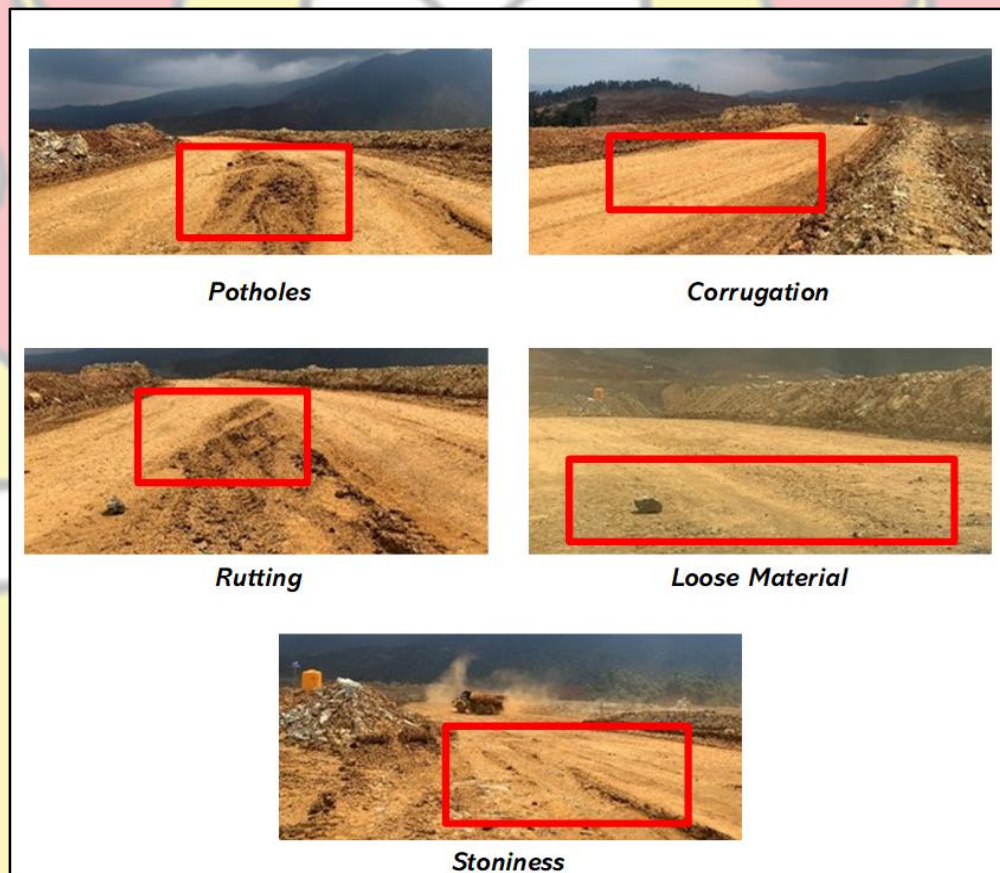
Gambar 4.3. Dokumentasi Kerusakan Jalan Segmen B-C.

| No | Jenis Kerusakan | Keterangan |
|---|---|---|
| 4 | Loose Material | Terdapat material lepas yang signifikan, pada jalan, berukuran 20-40mm |
| 5 | Stoniness | Beberapa batu menonjol, tapi hampir tidak terasa di kendaraan |

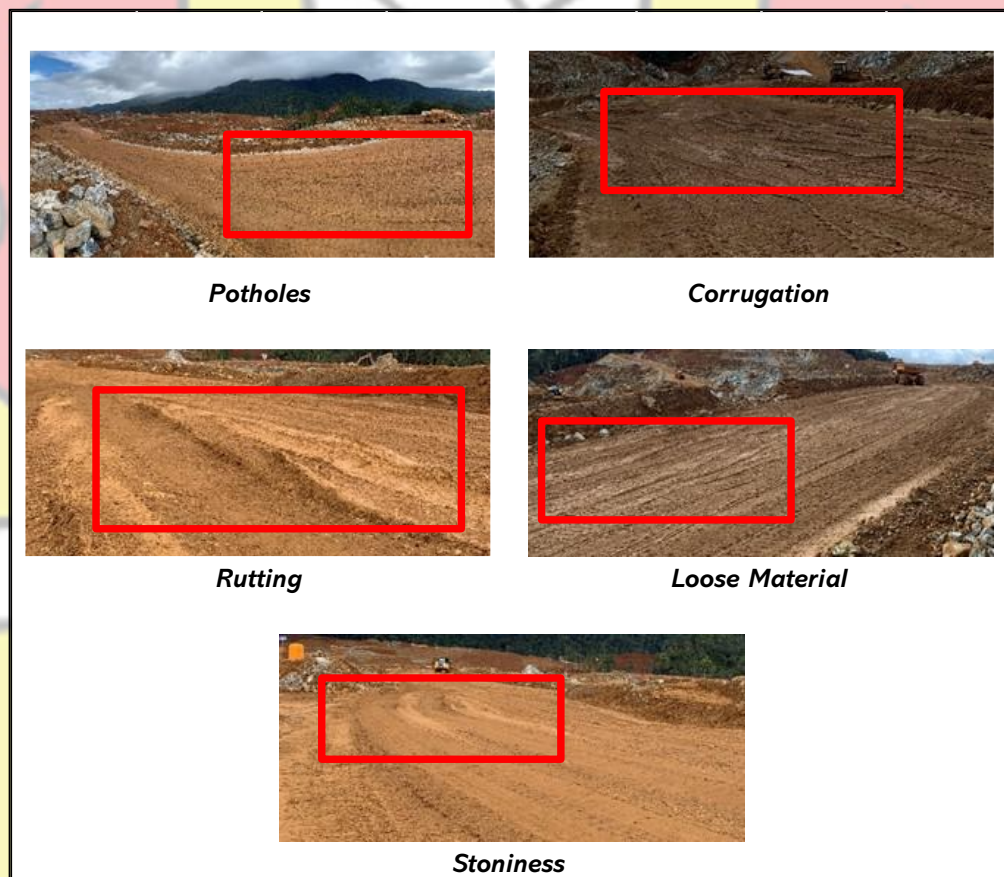
Gambar 4.4. Dokumentasi Kerusakan Jalan Segmen C-D.

| No | Jenis Kerusakan | Keterangan |
|---|---|---|
| 4 | Loose Material | Sangat sedikit material lepas pada jalan, tebal < 5mm |
| 5 | Stoniness | Beberapa batu menonjol, tapi hampir tidak terasa di kendaraan |

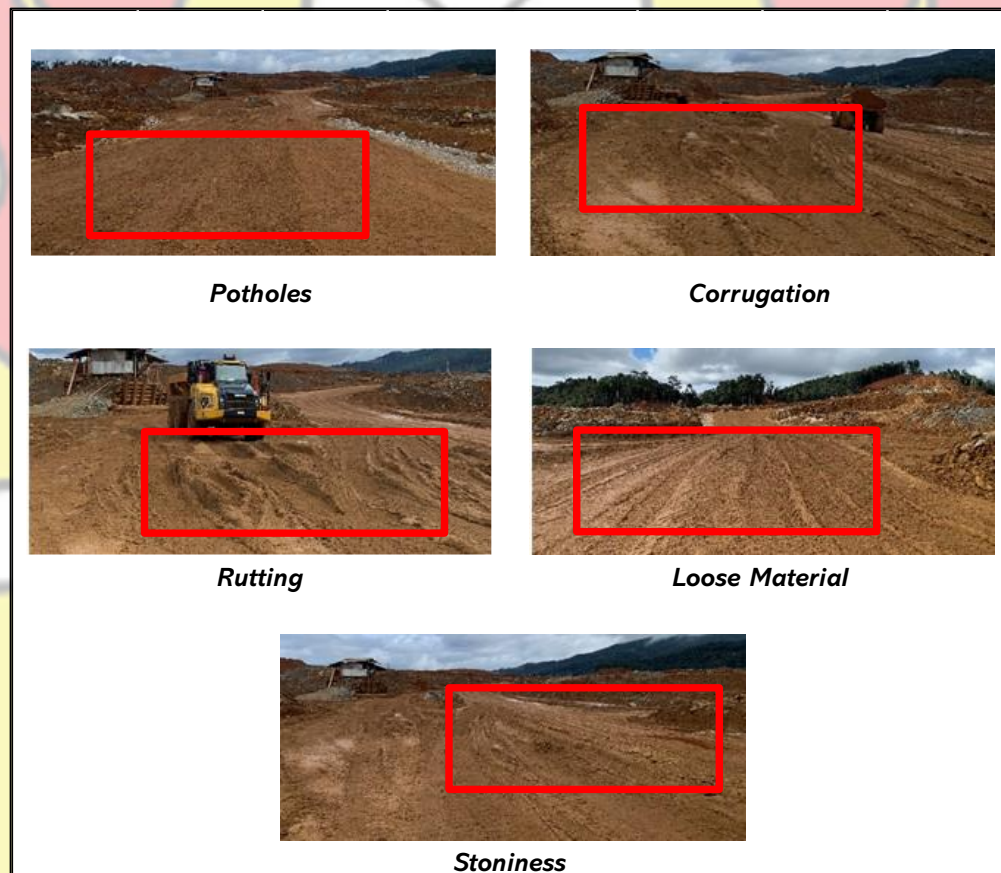
Gambar 4.5. Dokumentasi Kerusakan Jalan Segmen D-E.

| No | Jenis Kerusakan | Keterangan |
|---|---|---|
| 4 | Loose Material | Terdapat material lepas yang signifikan, pada jalan, berukuran 20-40mm |
| 5 | Stoniness | Beberapa batu menonjol, tapi hampir tidak terasa di kendaraan |

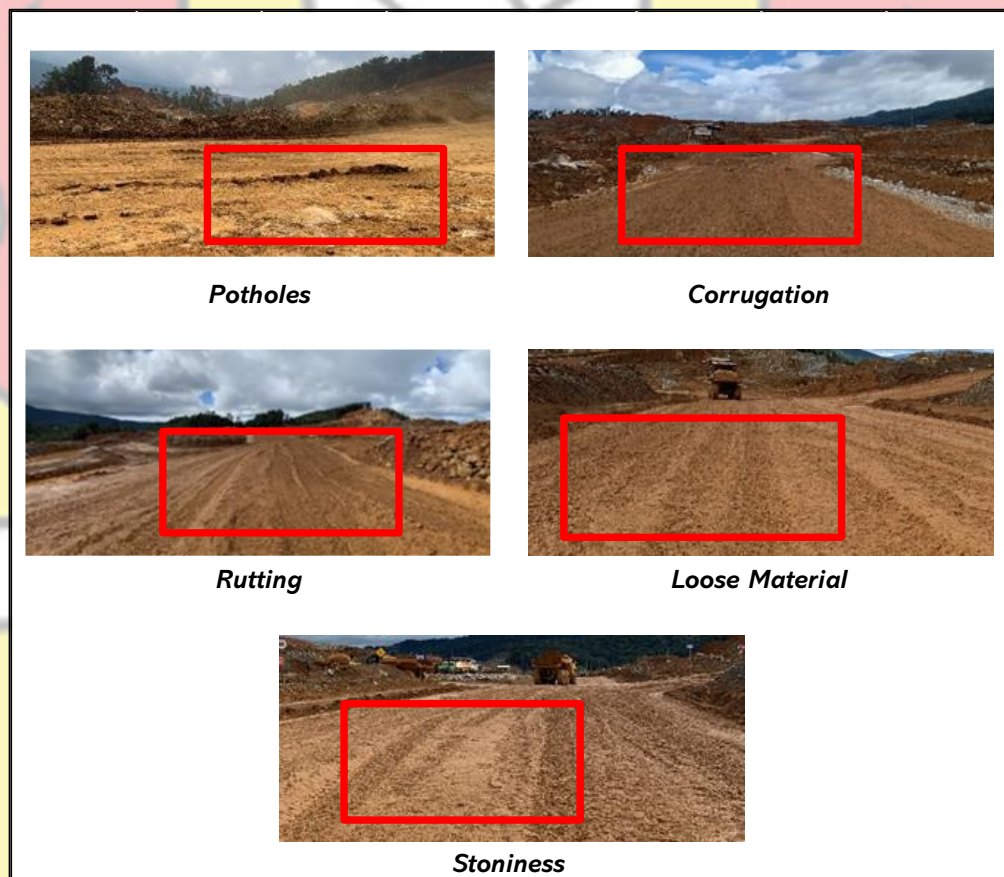
Gambar 4.6. Dokumentasi Kerusakan Jalan Segmen E-F.

| No | Jenis Kerusakan | Keterangan |
|---|---|---|
| 4 | Loose Material | Sangat sedikit material lepas pada jalan, tebal < 5mm |
| 5 | Stoniness | Beberapa batu menonjol, tapi hampir tidak terasa di kendaraan |

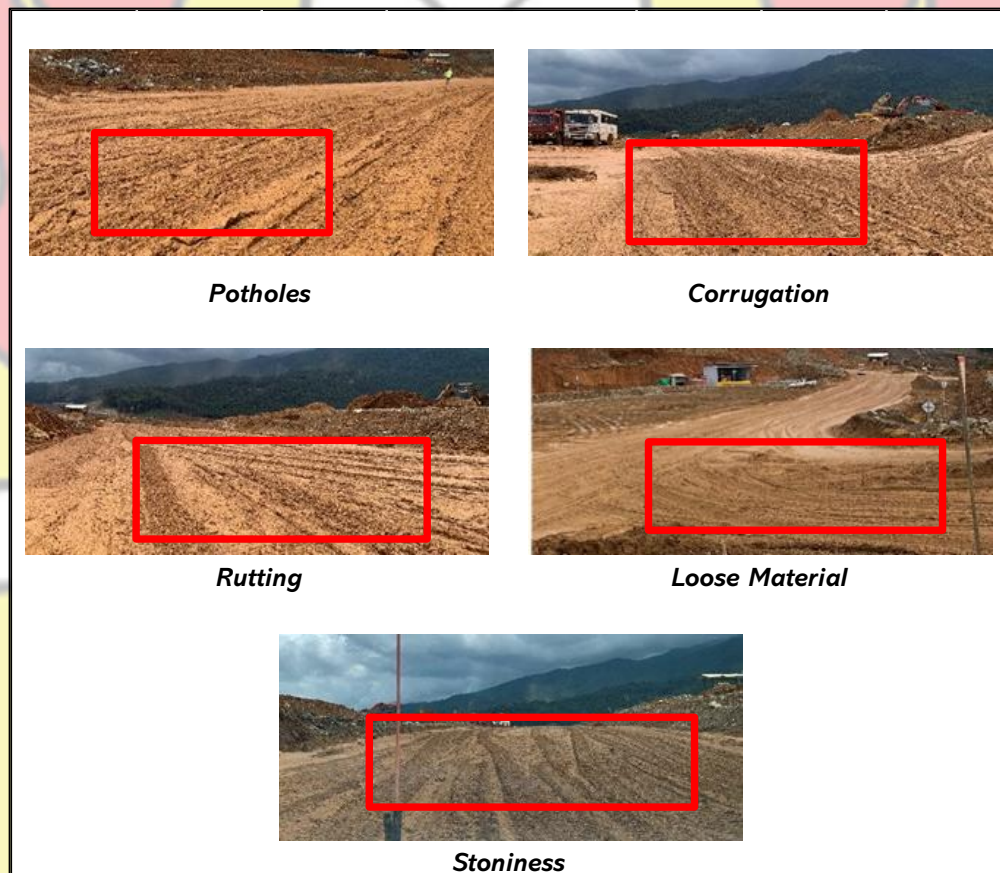
Gambar 4.7. Dokumentasi Kerusakan Jalan Segmen F-G.

| No | Jenis Kerusakan | Keterangan |
|---|---|---|
| 4 | Loose Material | Terdapat material lepas yang signifikan, pada jalan, berukuran 20-40mm |
| 5 | Stoniness | Beberapa batu menonjol, tapi hampir tidak terasa di kendaraan |

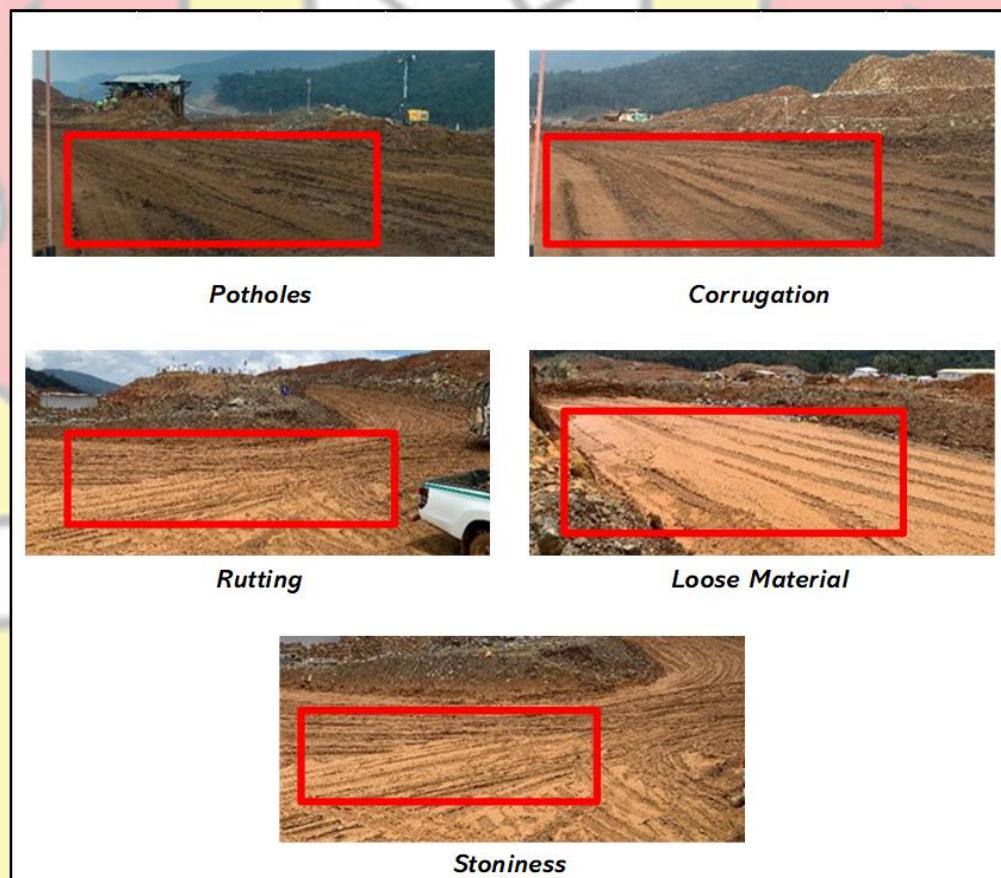
Gambar 4.8. Dokumentasi Kerusakan Jalan Segmen G-H.

| No | Jenis Kerusakan | Keterangan |
|---|---|---|
| 4 | Loose Material | Sangat sedikit material lepas pada jalan, tebal < 5mm |
| 5 | Stoniness | Beberapa batu menonjol, tapi hampir tidak terasa di kendaraan |

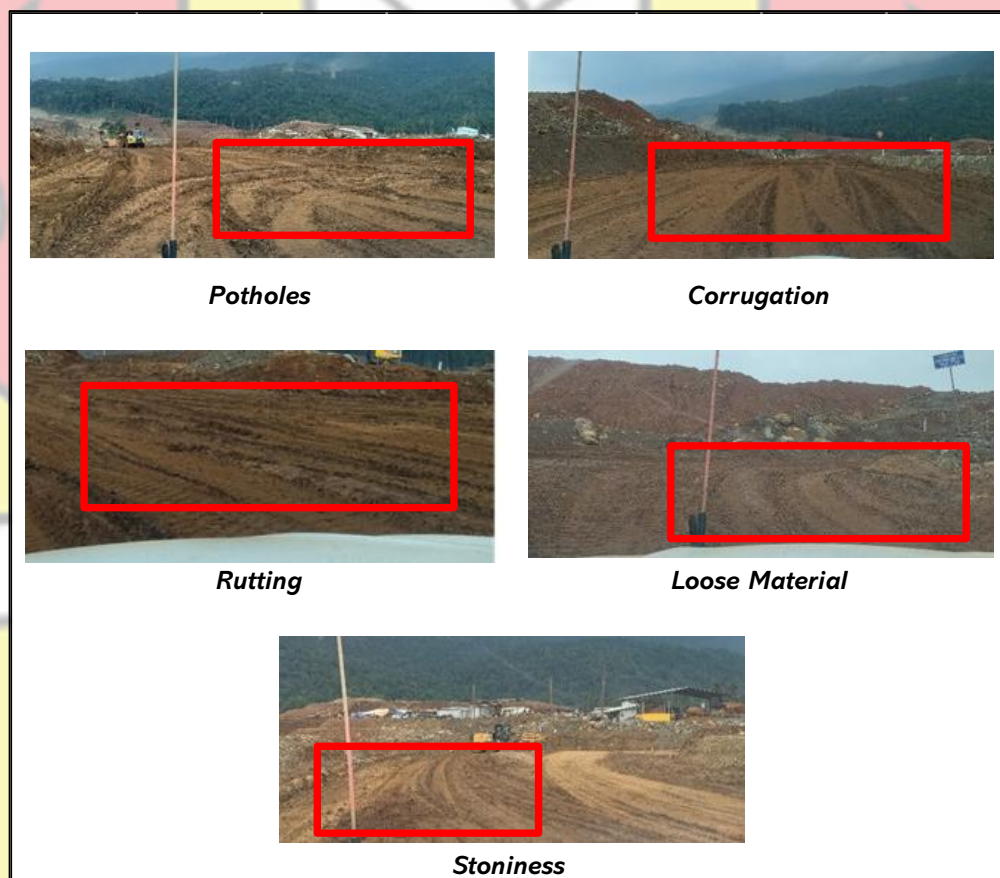
Gambar 4.9. Dokumentasi Kerusakan Jalan Segmen H-I.

| No | Jenis Kerusakan | Keterangan |
|---|---|---|
| 4 | Loose Material | Sangat sedikit material lepas pada jalan, tebal < 5mm |
| 5 | Stoniness | Beberapa batu menonjol, tapi hampir tidak terasa di kendaraan |

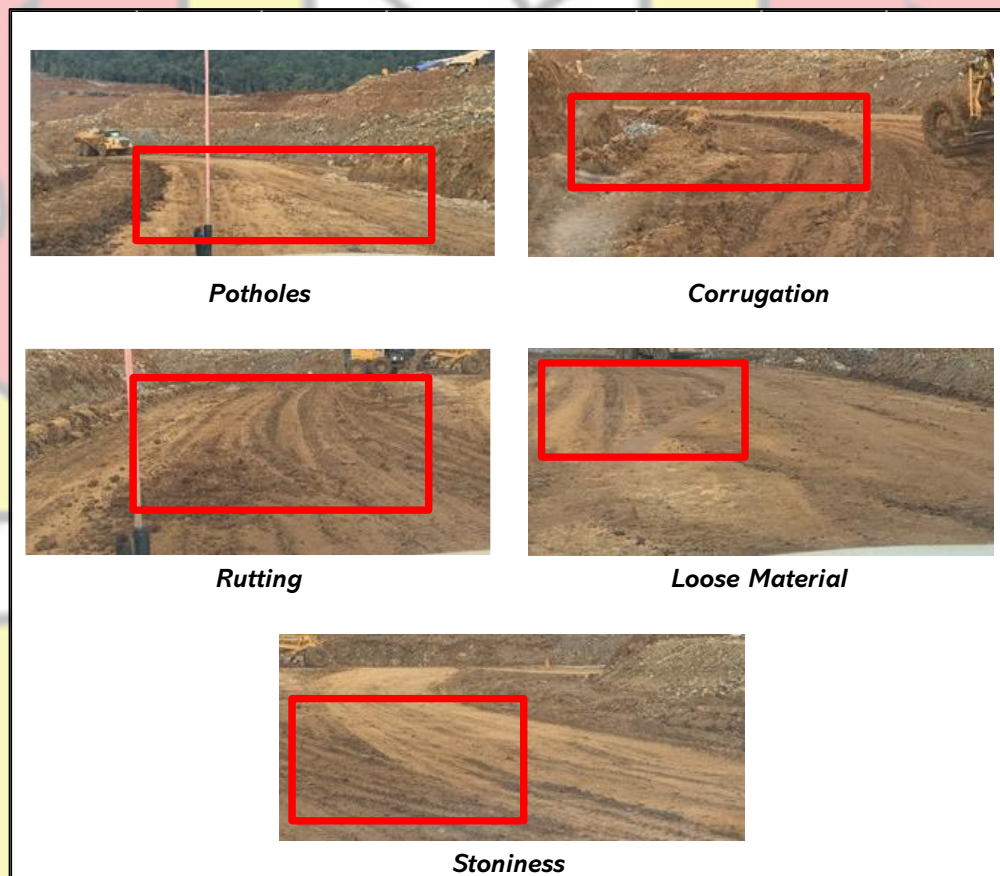
Gambar 4.10. Dokumentasi Kerusakan Jalan Segmen I-J.

| No | Jenis Kerusakan | Keterangan |
|---|---|---|
| 4 | Loose Material | Sangat sedikit material lepas pada jalan, tebal < 5mm |
| 5 | Stoniness | Beberapa batu menonjol, tapi hampir tidak terasa di kendaraan |

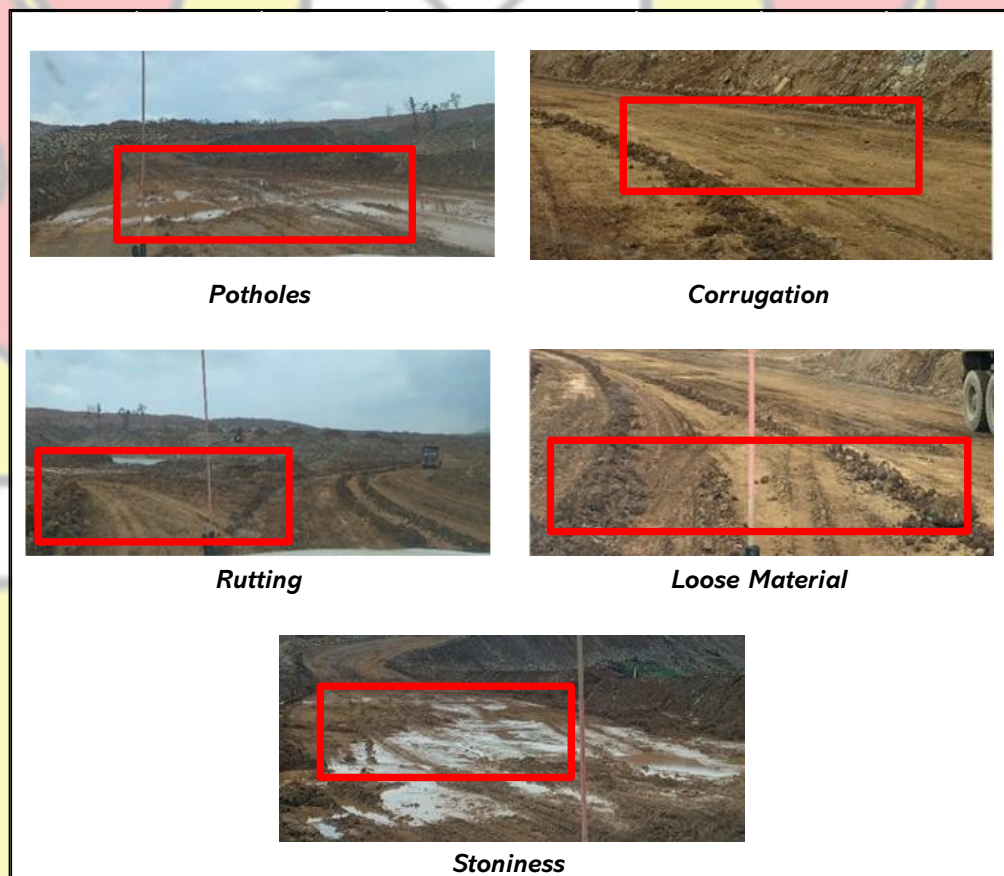
Gambar 4.11. Dokumentasi Kerusakan Jalan Segmen J-K.

| No | Jenis Kerusakan | Keterangan |
|---|---|---|
| 4 | Loose Material | Terdapat material lepas yang signifikan, pada jalan, berukuran 20-40mm |
| 5 | Stoniness | Batu menonjol dan berpengaruh terhadap kualitas berkendara di kendaraan tapi masih dapat diterima |

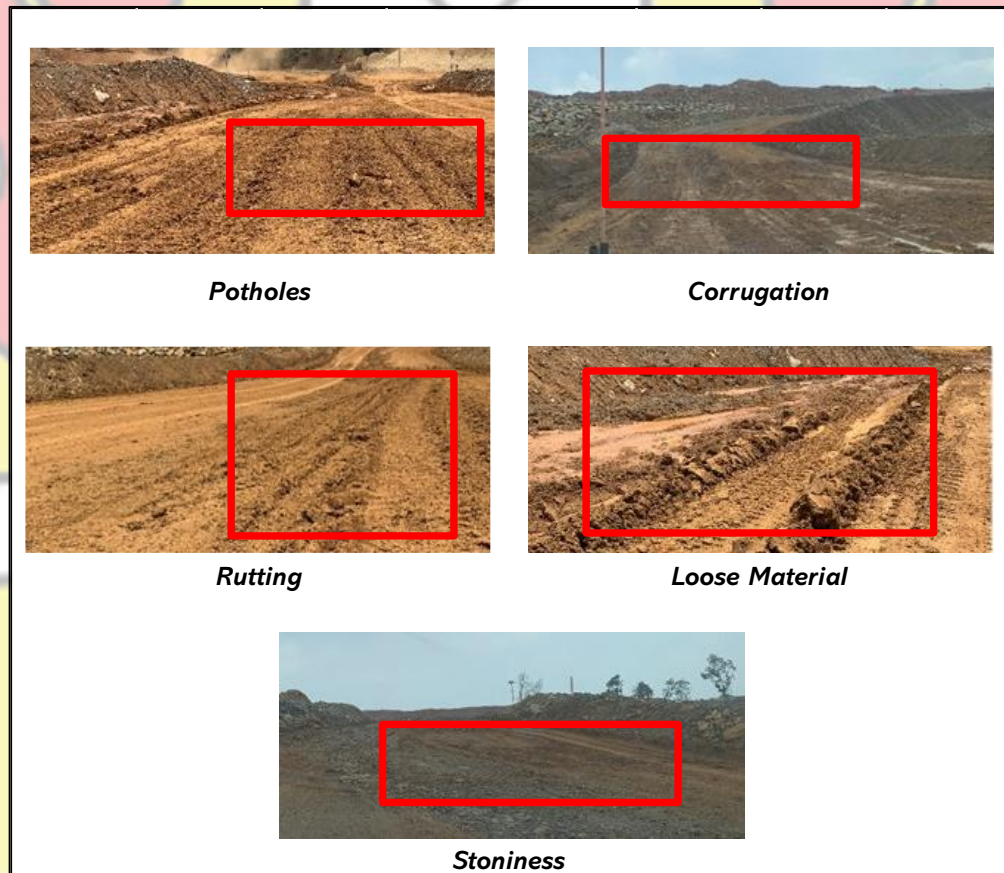
Gambar 4.12. Dokumentasi Kerusakan Jalan Segmen K-L.

| No | Jenis Kerusakan | Keterangan |
|---|---|---|
| 4 | Loose Material | Terdapat material lepas yang signifikan, pada jalan, berukuran 20-40mm |
| 5 | Stoniness | Batu menonjol dan berpengaruh terhadap kualitas berkendara di kendaraan tapi masih dapat diterima |

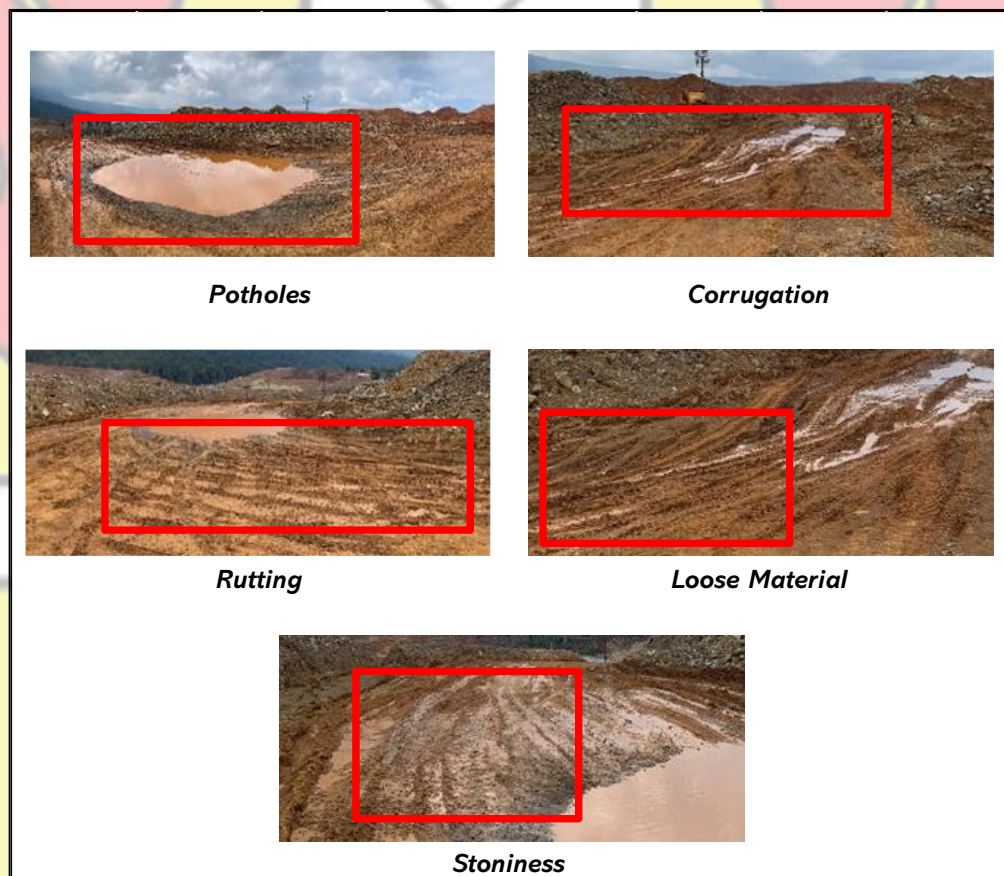
Gambar 4.13. Dokumentasi Kerusakan Jalan Segmen L-M.

| No | Jenis Kerusakan | Keterangan |
|---|---|---|
| 4 | Loose Material | Terdapat material lepas yang signifikan, pada jalan, berukuran 20-40mm |
| 5 | Stoniness | Batu menonjol dan berpengaruh terhadap kualitas berkendara di kendaraan tapi masih dapat diterima |
