DETAIL ENGINEERING DESIGN REKLAMASI LAHAN PASCATAMBANG DI DAERAH KABUPATEN BANYUMAS

Waterman Sulistyana Bargawa

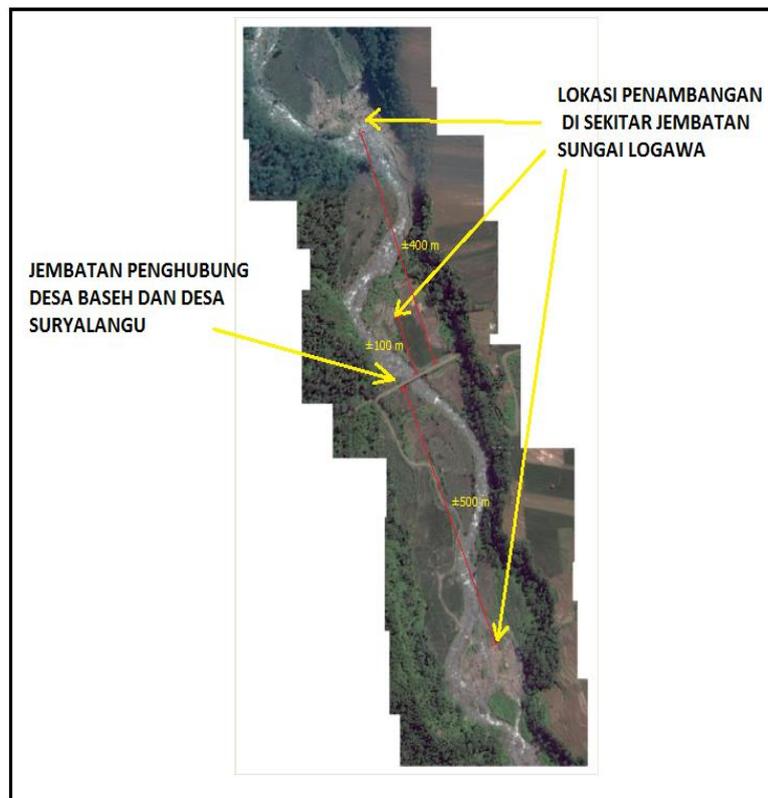
Potensi bahan galian terdiri dari: batu sungai, pasir batu, dan pasir. Secara umum jarak penambangan terhadap bangunan sungai ditentukan sesuai dengan Permen PU No. 48/PRT/1990 tentang pengelolaan atas air dan atau sumber air pada wilayah sungai: (a) lokasi penambangan yang berada di sebelah hulu bangunan sungai sekurang-kurangnya berjarak 500m dari bangunan yang bersangkutan, (b) lokasi penambangan yang berada di sebelah hilir bangunan sungai, (c) sekurang-kurangnya berjarak 1000m dari bangunan yang bersangkutan, (d) jarak pasti posisi penambangan terhadap suatu bangunan sungai ditetapkan berdasarkan penelitian dan perhitungan, baik ke arah hulu dan hilir ataupun ke samping pada arah melintang sungai.

Berdasarkan Gambar 3 menunjukkan seluruh lokasi penambangan berada pada zone tidak boleh ditambang karena berada pada daerah lindung sempadan sungai dan adanya bangunan sungai disekitar area tambang. Bahan galian pada bekas tambang yang ada di sekitar jembatan sungai logawa perbatasan antara Desa Baseh, Kecamatan Kedungbanteng dan Desa Sunyalangu, Kecamatan Karanglewas, Kabupaten Banyumas hanya bekas-bekas tambang tanpa izin (peti). Kegiatan penambangan ini telah lama dilakukan oleh beberapa keluarga secara turun temurun. Hingga saat ini kegiatan penambangan masih berlangsung baik di lokasi sebelah utara jembatan maupun selatan jembatan.

Gambar 3. Jarak Lokasi Penambangan Terhadap Jembatan di Sungai Logawa
Melanggar Ketentuan Bangunan Sungai

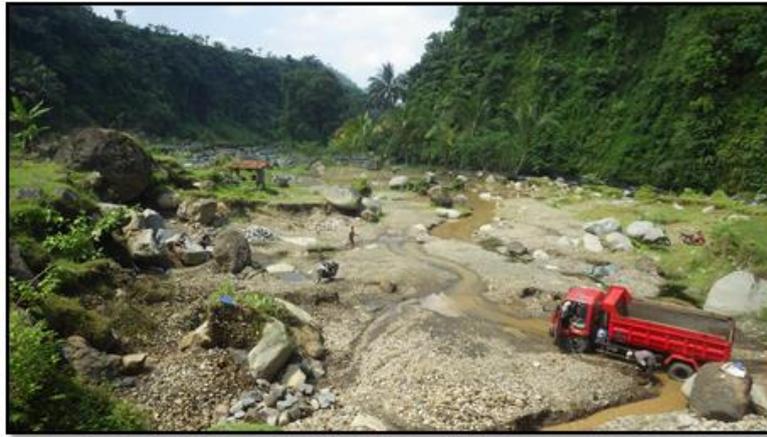
Gambar 4. Kondisi Lahan Penambangan Batu di Desa Baseh, Kecamatan Kedungbanteng

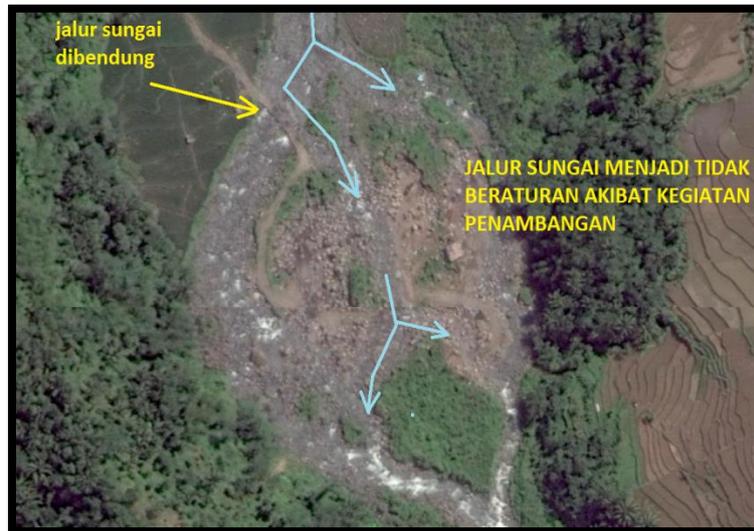
Pada lokasi ini kegiatan penambangan yang dilakukan menyebabkan percabangan jalur sungai. Hal ini disebabkan oleh aliran sungai yang di bendung dengan menggunakan kontruksi bronjong dan kayu untuk dimanfaatkan sebagai jalan tambang. Pembendungan jalur utama sungai ini menyebabkan percabangan sungai yang tidak beraturan.

Gambar 6. Aliran Sungai yang Tidak Beraturan Diakibatkan Terhalang Oleh Jalan Tambang Pada Lokasi Penambangan I di Desa Baseh, Kecamatan Kedungbanteng

DED lahan pascatambang di sekitar Sungai Logawa pada lokasi penambangan I dan III diarahkan pada pembuatan kontruksi bronjong di sepanjang sungai. Pekerjaan tersebut bertujuan mengembalikan pola aliran Sungai Logawa. Pada lokasi pascatambang II reklamasi dikembalikan pada fungsi awal sebagai areal persawahan.

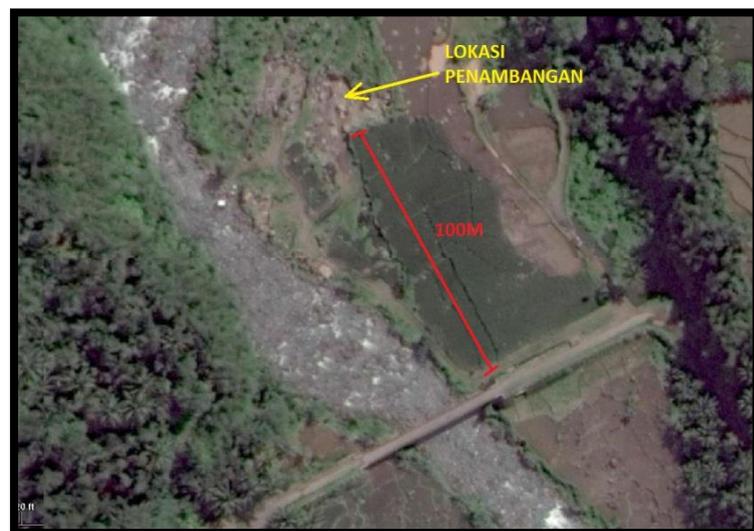
Lokasi Penambangan II terletak di bagian sisi utara dari Jembatan Logawa dengan luas area penambangan yang kecil yaitu sekitar 0,21 hektar. Penambangan andesit dilakukan secara manual dengan menggunakan palu dan tatahan kemudian bahan galian diangkut dengan menggunakan mobil *pick up*. Vegetasi disekitar lokasi penambangan II di Desa Baseh Kecamatan Kedungbanteng berupa pohon pisang, tebu dan persawahan. Lokasi penambangan ini merupakan lokasi yang paling dekat dengan Jembatan Sungai Logawa. Lokasi penambangan berjarak sekitar 100 meter dari jembatan.

Gambar 7. Kondisi Lokasi Penambangan II Berdekatan dengan Sungai logawa

Perbaikan pada lokasi penambangan II difungsikan seperti semula yaitu sebagai areal persawahan. Perbaikan lokasi penambangan III ditunjukkan pada Gambar 10.

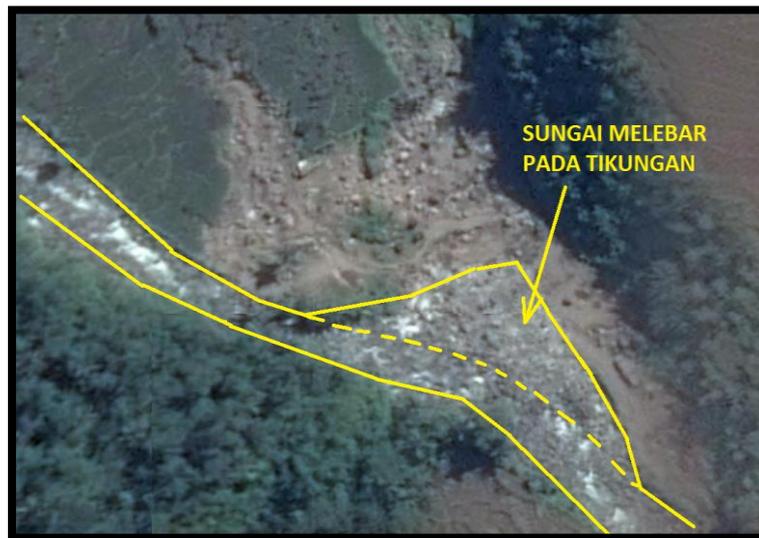
Lokasi Penambangan III terletak di bagian sisi utara dari Jembatan Logawa di Desa Baseh dengan luas area penambangan yang kecil yaitu sekitar 1 hektar. Penambangan andesit dilakukan secara manual dengan menggunakan palu dan tataan kemudian bahan galian diangkut dengan menggunakan truck. Vegetasi disekitar lokasi penambangan ini berupa pohon pisang, pohon kelapa dan persawahan. Jarak lokasi dari jembatan sekitar 400m. Kegiatan penambangan tanpa izin di lokasi ini dilakukan pada daerah pinggir sungai tanpa memperhatikan kelestarian aliran sungai sehingga badan sungai melebar pada daerah bekas penambangan.

Gambar 8. Kondisi Lokasi Penambangan III di Desa Baseh Kecamatan Kedungbanteng Sungai Melebar Pada Tikungan Bekas Penambangan Batu

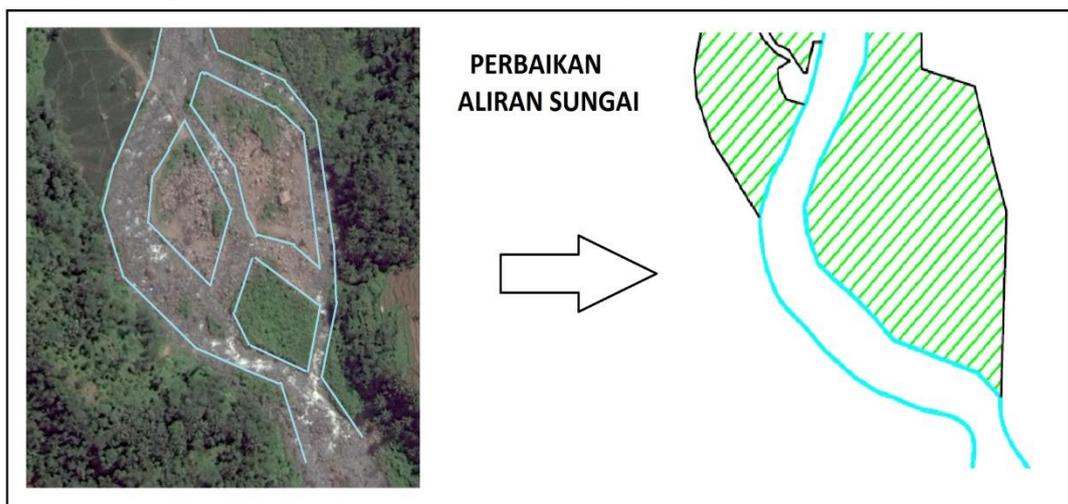
Gambar 9. Desain Perbaikan Aliran Sungai Logawa pada Lokasi Penambangan I

Pekerjaan yang digunakan guna melakukan rehabilitasi lahan bekas tambang adalah: (a) penatagunaan Lahan, (b) revegetasi, (c) pekerjaan Sipil. Sesuai peruntukan lahan penataan daerah sungai meliputi perbaikan aliran sungai. Hal ini dimaksudkan untuk mengembalikan aliran sungai sebagaimana mestinya. Gambar 9 menunjukkan perbaikan lokasi penambangan I.

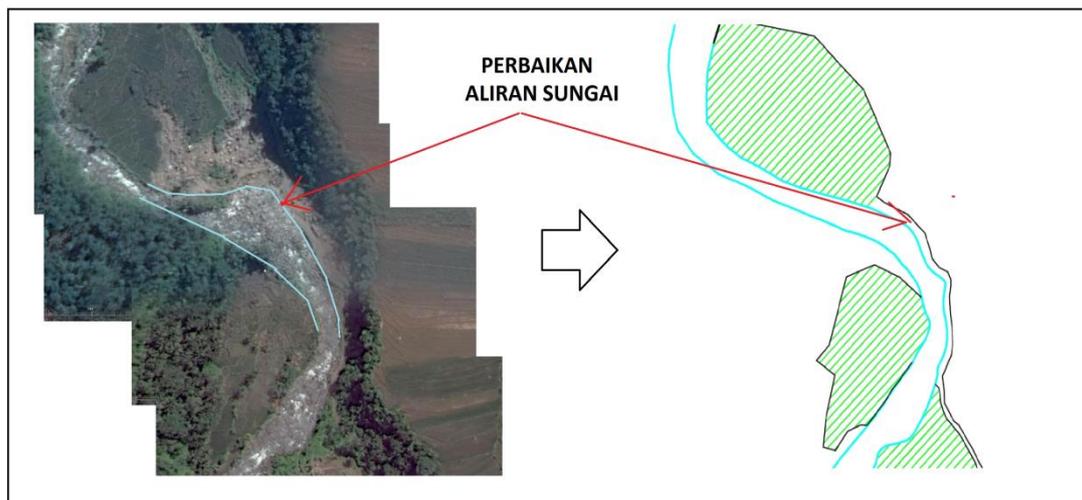
Gambar 10. Desain Perbaikan Aliran Sungai Logawa pada Lokasi Penambangan III
