DETAIL ENGINEERING DESIGN REKLAMASI LAHAN PASCATAMBANG

**DETAIL ENGINEERING DESIGN REKLAMASI LAHAN PASCATAMBANG
DI DAERAH KABUPATEN BANYUMAS****Waterman Sulistyana Bargawa**Magister Teknik Pertambangan, FTM, UPN “Veteran” Yogyakarta
Email: waterman.sb@upnyk.ac.id, waterman.sulistyana@gmail.com**ABSTRAK**

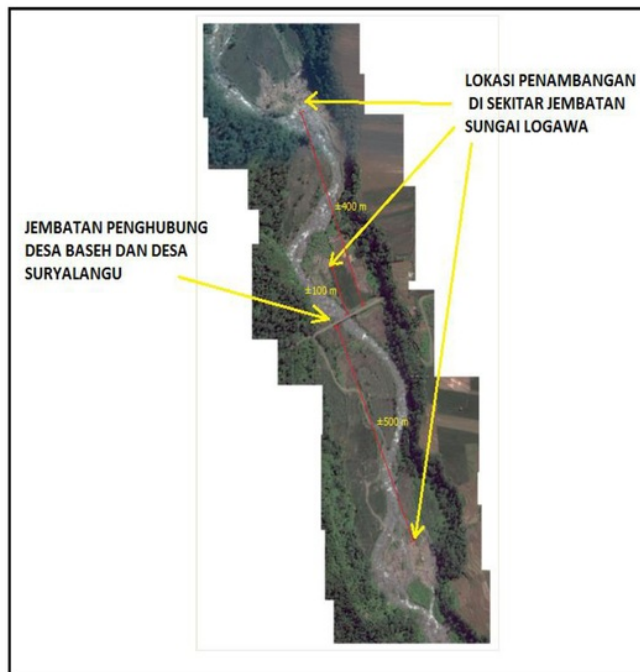
Berdasarkan Gambar 3 menunjukkan seluruh lokasi penambangan berada pada zone tidak boleh ditambang karena berada pada daerah lindung sempadan sungai dan adanya bangunan sungai disekitar area tambang. Bahan galian pada bekas tambang yang ada di sekitar jembatan sungai logawa perbatasan antara Desa Baseh, Kecamatan Kedungbanteng dan Desa Suryalangu, Kecamatan Karanglewas, Kabupaten Banyumas hanya bekas-bekas tambang tanpa izin (peti). Kegiatan penambangan ini telah lama dilakukan oleh beberapa keluarga secara turun temurun. Hingga saat ini kegiatan penambangan masih berlangsung baik di lokasi sebelah utara jembatan maupun selatan jembatan.

Gambar 3. Jarak Lokasi Penambangan Terhadap Jembatan di Sungai Logawa
Melanggar Ketentuan Bangunan Sungai

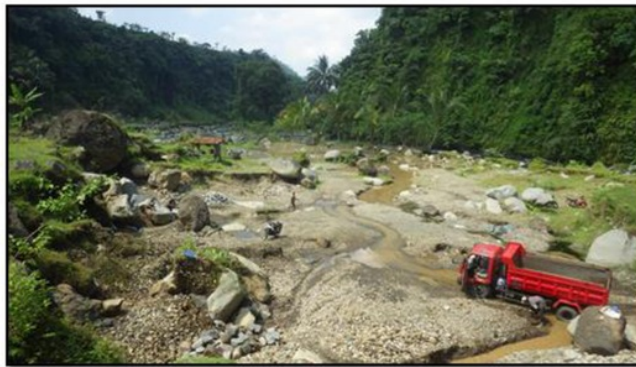
Gambar 4. Kondisi Lahan Penambangan Batu di Desa Baseh, Kecamatan Kedungbanteng

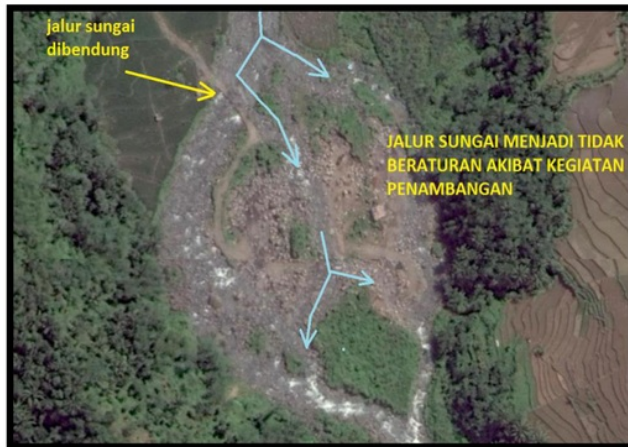
Pada lokasi ini kegiatan penambangan yang dilakukan menyebabkan percabangan jalur sungai. Hal ini disebabkan oleh aliran sungai yang di bendung dengan menggunakan konstruksi bronjong dan kayu untuk dimanfaatkan sebagai jalan tambang. Pembendungan jalur utama sungai ini menyebabkan percabangan sungai yang tidak beraturan.

Gambar 6. Aliran Sungai yang Tidak Beraturan Diakibatkan Terhalang Oleh Jalan Tambang Pada Lokasi Penambangan I di Desa Baseh, Kecamatan Kedungbanteng

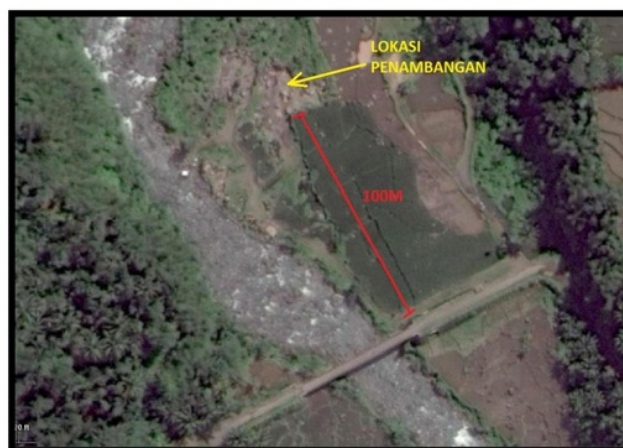
Lokasi Penambangan II terletak di bagian sisi utara dari Jembatan Logawa dengan luas area penambangan yang kecil yaitu sekitar 0,21 hektar. Penambangan andesit dilakukan secara manual dengan menggunakan palu dan tatakan kemudian bahan galian diangkut dengan menggunakan mobil *pick up*. Vegetasi disekitar lokasi penambangan II di Desa Baseh Kecamatan Kedungbanteng berupa pohon pisang, tebu dan persawahan. Lokasi penambangan ini merupakan lokasi yang paling dekat dengan Jembatan Sungai Logawa. Lokasi penambangan berjarak sekitar 100 meter dari jembatan.

Gambar 7. Kondisi Lokasi Penambangan II Berdekatan dengan Sungai logawa

Perbaikan pada lokasi penambangan II difungsikan seperti semula yaitu sebagai areal persawahan. Perbaikan lokasi penambangan III ditunjukkan pada Gambar 10.

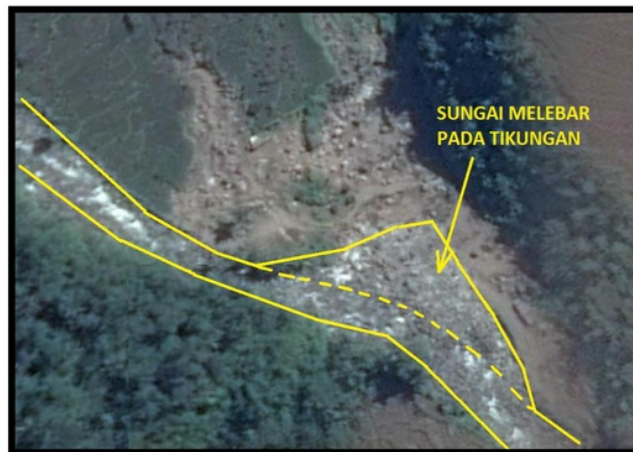
Lokasi Penambangan III terletak di bagian sisi utara dari Jembatan Logawa di Desa Basesh dengan luas area penambangan yang kecil yaitu sekitar 1 hektar. Penambangan andesit dilakukan secara manual dengan menggunakan palu dan tatahan kemudian bahan galian diangkut dengan menggunakan truck. Vegetasi disekitar lokasi penambangan ini berupa pohon pisang, pohon kelapa dan persawahan. Jarak lokasi dari jembatan sekitar 400m. Kegiatan penambangan tanpa izin di lokasi ini dilakukan pada daerah pinggir sungai tanpa memperhatikan kelestarian aliran sungai sehingga badan sungai melebar pada daerah bekas penambangan.

Gambar 8. Kondisi Lokasi Penambangan III di Desa Basesh Kecamatan Kedungbanteng Sungai Melebar Pada Tikungan Bekas Penambangan Batu
