DETAIL ENGINEERING DESIGN REKLAMASI LAHAN PASCATAMBANG DI DAERAH KABUPATEN BANYUMAS

Waterman Sulistyana Bargawa

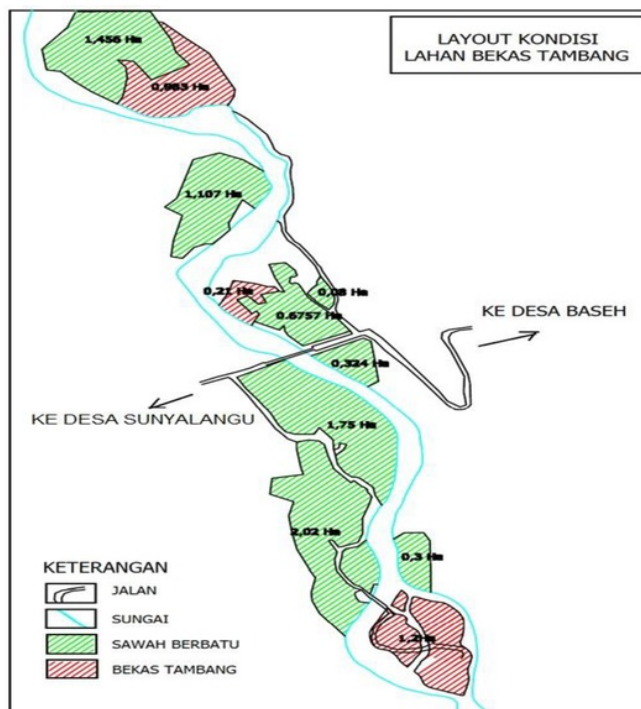
Lahan bekas tambang terdiri dari daerah bekas tambang, daerah persawahan yang berbatu, daerah sungai, jalan dan jembatan. Kondisi lapangan dan detail luasan area dapat dilihat pada Gambar 5.

Gambar 5. Layout Kondisi Lahan Penambangan

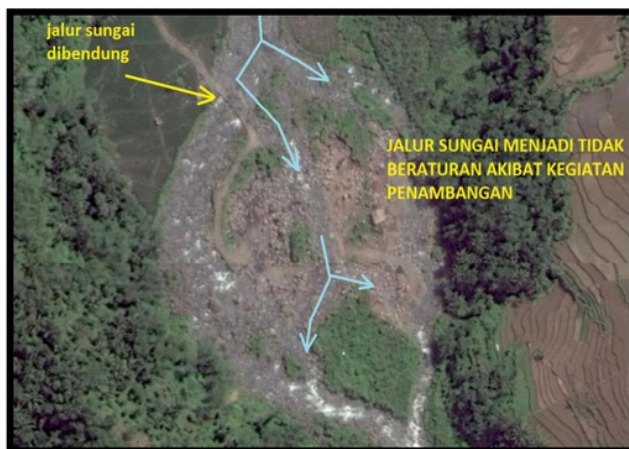
Pada lokasi ini kegiatan penambangan yang dilakukan menyebabkan percabangan jalur sungai. Hal ini disebabkan oleh aliran sungai yang di bendung dengan menggunakan kontruksi bronjong dan kayu untuk dimanfaatkan sebagai jalan tambang. Pembendungan jalur utama sungai ini menyebabkan percabangan sungai yang tidak beraturan.

Gambar 6. Aliran Sungai yang Tidak Beraturan Diakibatkan Terhalang Oleh Jalan Tambang Pada Lokasi Penambangan I di Desa Baseh, Kecamatan Kedungbanteng

DED lahan pascatambang di sekitar Sungai Logawa pada lokasi penambangan I dan III diarahkan pada pembuatan kontruksi bronjong di sepanjang sungai. Pekerjaan tersebut bertujuan mengembalikan pola aliran Sungai Logawa. Pada lokasi pascatambang II reklamasi dikembalikan pada fungsi awal sebagai areal persawahan.

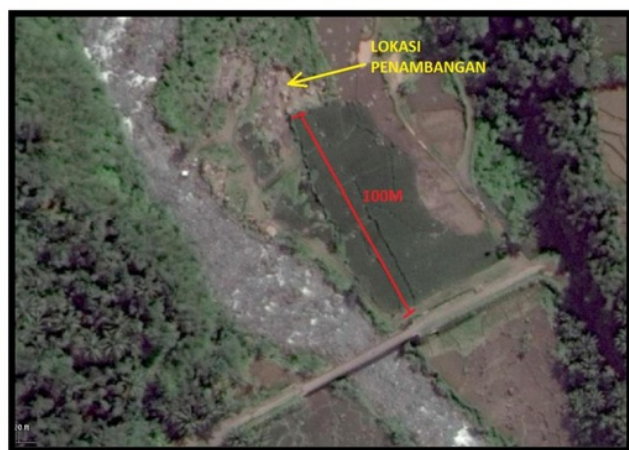
Lokasi Penambangan II terletak di bagian sisi utara dari Jembatan Logawa dengan luas area penambangan yang kecil yaitu sekitar 0,21 hektar. Penambangan andesit dilakukan secara manual dengan menggunakan palu dan tatahan kemudian bahan galian diangkut dengan menggunakan mobil *pick up*. Vegetasi disekitar lokasi penambangan II di Desa Baseh Kecamatan Kedungbanteng berupa pohon pisang, tebu dan persawahan. Lokasi penambangan ini merupakan lokasi yang paling dekat dengan Jembatan Sungai Logawa. Lokasi penambangan berjarak sekitar 100 meter dari jembatan.

Gambar 7. Kondisi Lokasi Penambangan II Berdekatan dengan Sungai logawa

Perbaikan pada lokasi penambangan II difungsikan seperti semula yaitu sebagai areal persawahan. Perbaikan lokasi penambangan III ditunjukkan pada Gambar 10.

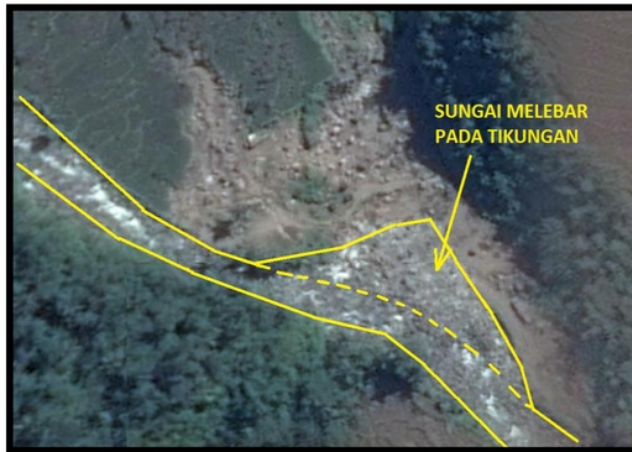
Lokasi Penambangan III terletak di bagian sisi utara dari Jembatan Logawa di Desa Basesh dengan luas area penambangan yang kecil yaitu sekitar 1 hektar. Penambangan andesit dilakukan secara manual dengan menggunakan palu dan tatahan kemudian bahan galian diangkut dengan menggunakan truck. Vegetasi disekitar lokasi penambangan ini berupa pohon pisang, pohon kelapa dan persawahan. Jarak lokasi dari jembatan sekitar 400m. Kegiatan penambangan tanpa izin di lokasi ini dilakukan pada daerah pinggir sungai tanpa memperhatikan kelestarian aliran sungai sehingga badan sungai melebar pada daerah bekas penambangan.

Gambar 8. Kondisi Lokasi Penambangan III di Desa Basesh Kecamatan Kedungbanteng Sungai Melebar Pada Tikungan Bekas Penambangan Batu
