# JURNAL Teknologi Pertambangan

Volume 4 Nomor 2 Periode: September 2018 - Februari 2019

**Analisis Balik Kestabilan Lereng Di Kuari Tanah Liat  
Area Musim Hujan Mliwang Pt. Holcim Indonesia  
Tbk Plant Tuban Kecamatan Mliwang  
Tuban Jawa Timur**

Barlian Dwi Nagara, Dita Irwanti Pratiwi, Peter Eka Rosadi.

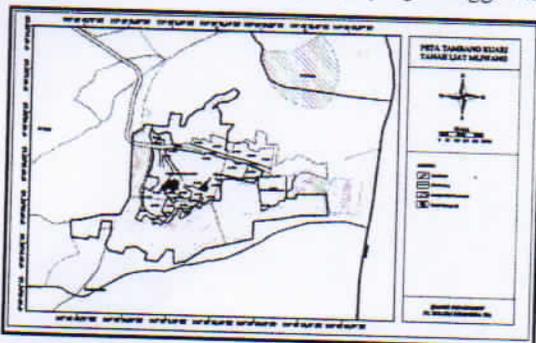
Penelitian dilakukan di lereng penambangan kuari tanah liat Area Tambang Musim Hujan Mliwang pada koordinat  $6^{\circ} 50' 20,22'' - 6^{\circ} 50' 21,51''$  LS dan  $111^{\circ} 53' 0,69'' - 111^{\circ} 53' 0,90''$  BT pada elevasi  $\pm 47$  m di atas permukaan laut dengan jenjang setinggi 4 m.

Gambar 2  
Peta Lokasi Penelitian

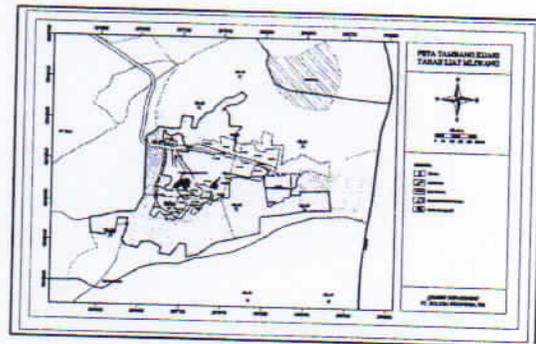
Berdasar hasil pengeboran yang telah dilakukan, diketahui material berupa tanah liat dan gamping dolomit. Lubang bor dengan kode ML - 01 hingga ML - 09 berada didalam lokasi penambangan dengan material tanah liat. Sedangkan lubang bor dengan kode ML - 10 hingga ML - 11 berada diluar lokasi penambangan dengan material gamping dolomit. Hal ini menunjukkan daerah penelitian memiliki material berupa tanah liat tanpa ada sisipan material yang lain. Lihat Gambar 3.

Gambar 3  
Peta Lokasi Titik Lubang Bor

Profil material tanah pada daerah penelitian dilihat dengan cara melakukan pengeboran pada titik yang telah ditentukan. Melalui pengeboran yang dilakukan dapat diketahui jenis material pada daerah penelitian. Profil material tiap lubang bor tertera Tabel 1.

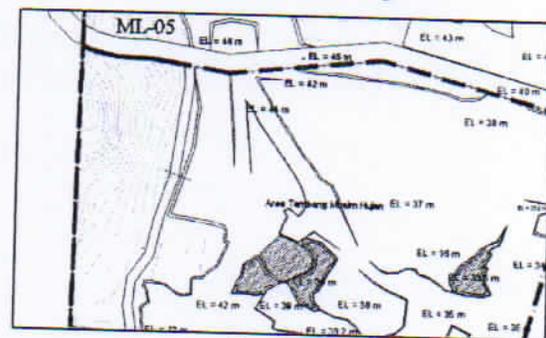
Gambar 4  
Sayatan Lokasi Penelitian

Pengukuran geometri lereng pada lokasi penelitian dilakukan dengan cara pengukuran arah dan kemiringan lereng. Berdasarkan sayatan yang dilakukan maka diperoleh geometri lereng (Gambar 4) yaitu:

- Tinggi lereng tunggal : 4 m
- Sudut kemiringan lereng tunggal :  $50^{\circ}$

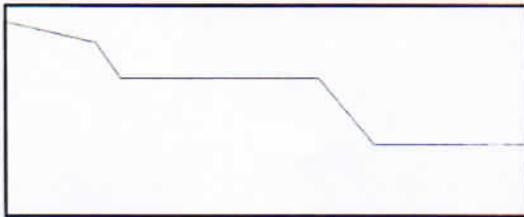
Gambar 5  
Geometri Lereng

Geometri lereng yang akan dihitung pada penelitian ini adalah lereng tunggal aktual dengan ketinggian 4 m dan sudut lereng 50° (lihat gambar 4.4). Kekuatan geser pada lereng tanah liat tersebut  $\gamma$  : 18,5 kN/m<sup>3</sup> ;  $\phi$  : 24,8 ° ; *c* : 72,8 kPa .

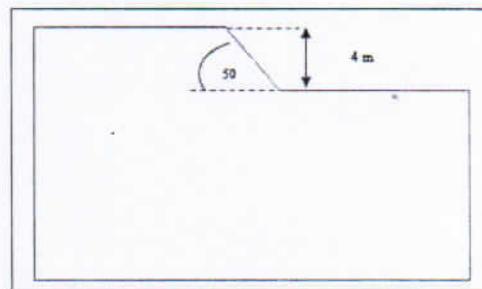
Gambar 6  
Model Lereng Aktual

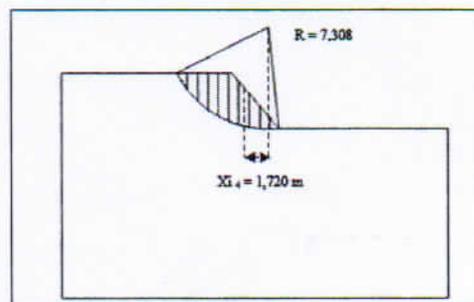
Langkah pertama untuk menentukan kestabilan lereng dengan metode kesetimbangan batas adalah menentukan terlebih dahulu geometri bidang longsor dan banyak jumlah irisan yang digunakan pada bidang longsor (lihat gambar 3.5). Data irisan pada gambar diatas dapat dilihat pada tabel 3.3, dan variabel geometri tiap irisan dapat dilihat pada gambar 3.6. Tabulasi data irisan tetap digunakan untuk menghitung FK Bishop.

Gambar 7  
Model Lereng dengan Irisan

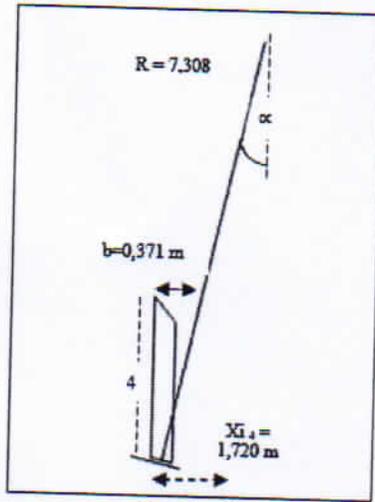
Gambar 8 Model Irisan 4

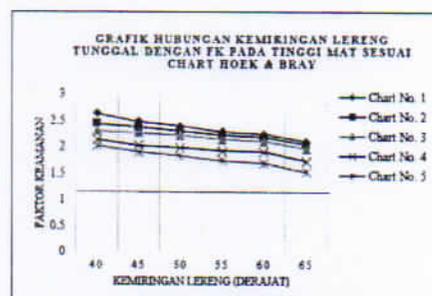
Hubungan antara kemiringan lereng keseluruhan dan tinggi muka air tanah dengan nilai faktor keamanan dapat dilihat pada Gambar 10 sampai Gambar 13 berikut ini :

Grafik Hubungan Kemiringan Lereng Tunggal dengan FK pada Tinggi Lereng Tunggal 2 m dan Tinggi Muka Air Tanah Sesuai Chart Hoek & Bray

Berdasarkan hasil perhitungan nilai FK lereng tunggal yang terdapat pada Tabel 3.7 serta Gambar 4.1 sampai Gambar 4.4 dapat dilihat pengaruh tinggi muka air tanah terhadap nilai FK. Dilihat pada Gambar 4.1 tinggi lereng tunggal 2 m nilai faktor keamanan berada pada kategori stabil semua dengan ditunjukkan garis merah ambang batas FK berada dibawah grafik tersebut. Gambar 4.2 dengan tinggi lereng tunggal 3 m memiliki nilai faktor keamanan berada pada kategori stabil namun ada satu variasi tinggi lereng dan sudut lereng yang berada dalam kategori faktor keamanan kritis, dapat dilihat dari garis merah tersebut dimana terdapat grafik yang berada dibawahnya. Gambar 4.3 dengan tinggi lereng tunggal 4 m memiliki nilai faktor keamanan berada pada kategori kritis dan tidak stabil, dapat dilihat dari garis merah tersebut dimana terdapat grafik yang berada dibawahnya. Gambar 4.4 dengan tinggi lereng tunggal 5 m memiliki nilai faktor keamanan berada pada kategori stabil, kritis dan tidak stabil, dapat dilihat dari garis merah tersebut dimana terdapat grafik yang berada dibawahnya. Semakin tinggi muka air tanah maka akan semakin kecil pula nilai FK yang dihasilkan, begitupula sebaliknya apabila tinggi muka air tanah semakin kecil maka nilai FK yang dihasilkan akan semakin besar. Tinggi muka air tanah di lapangan perlu diukur untuk melihat seberapa besar pengaruh air tanah tersebut terhadap kestabilan lereng, sehingga analisis yang dilakukan dapat memberikan hasil yang lebih akurat.

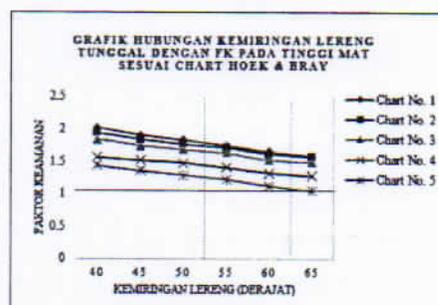
Gambar 11

Grafik Hubungan Kemiringan Lereng Tunggal dengan FK pada Tinggi Lereng Tunggal 3 m dan Tinggi Muka Air Tanah Sesuai Chart Hoek & Bray

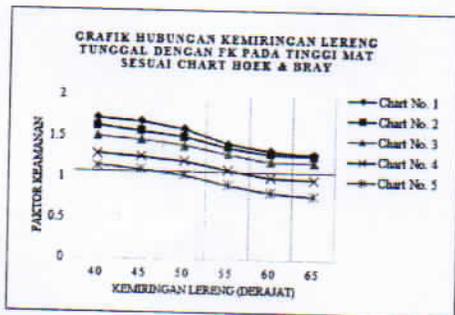
Gambar 12  
Grafik Hubungan Kemiringan Lereng Tunggal dengan FK pada Tinggi Lereng Tunggal 4 m dan Tinggi Muka Air Tanah Sesuai Chart Hoek & Bray

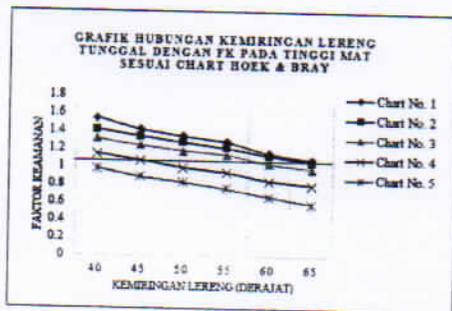
Gambar 13  
Grafik Hubungan Kemiringan Lereng Tunggal dengan FK pada Tinggi Lereng Tunggal 5 m dan Tinggi Muka Air Tanah Sesuai Chart Hoek & Bray
