# Mengenal Karakter Bencana Amblesan

Studi Kasus Amblesan  
Di Kaki Gunung Merapi  
dan Gunung Kelud

Lembaga Penelitian dan Pengabdian Kepada Masyarakat  
Universitas Pahlawan Veteran Yogyakarta

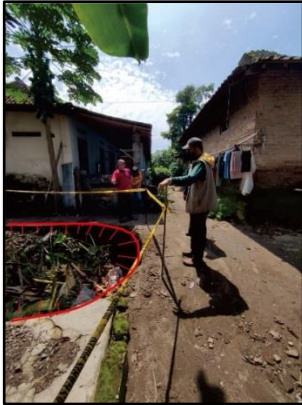
Gambar 2. Foto amblesan sumur di Desa Jungkare, Klaten 2021

Bencana amblesan di Desa Jungkare, Klaten terjadi di 12 sumur yang berada di tengah-tengah pemukiman padat penduduk, dengan diameter amblesan bervariasi dari 2 m hingga 4 m, dan meruntuhkan konstruksi sumur hingga kedalaman 8 meter dengan pola amblesan berupa satu titik tempatan mulut sumur secara vertikal. Di beberapa titik merupakan sumur yang berada di dalam rumah penduduk.

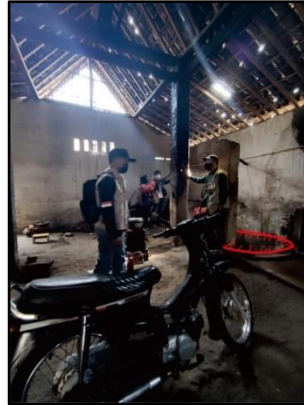
Gambar 3. Foto amblesan sumur di dalam rumah warga Desa Jungkare, Klaten 2021

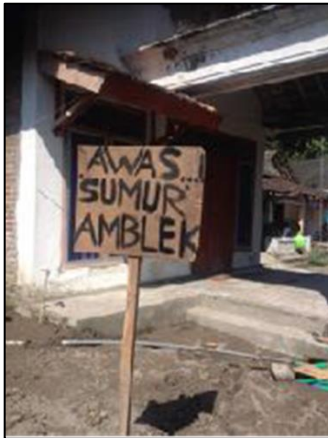
Gambar 4. Foto amblesan sumur di Desa Manggis, Kediri 2017

Sedangkan di Kediri secara umum pola amblesan vertical atau mengalami perluasan. Pelebaran amblesan sampai radius 5 m dan meretakkan bangunan di sekitarnya.

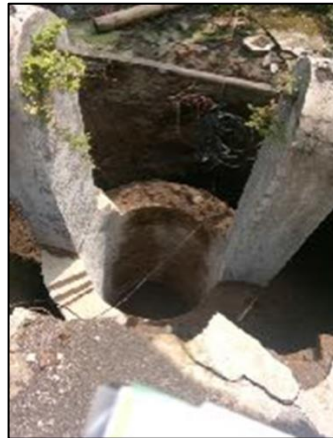
Gambar 5. Foto amblesan sumur di Desa Manggis, Kediri 2017

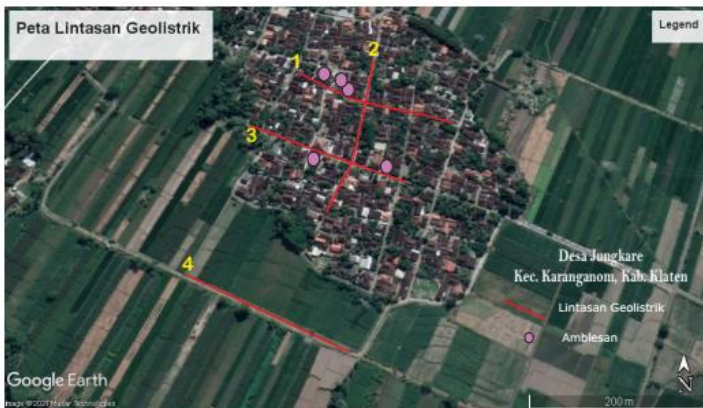
Gambar 11. Lintasan Pengukuran Geolistrik Resistivitas

Sebelum dilakukan akusisi data terlebih dahulu dilakukan survey lapangan untuk menentukan lintasan geolistrik. Pengambilan data pada penelitian ini dilakukan dengan mengambil 4 lintasan berdasarkan kelurusan lokasi amblesan sumur dengan masing-masing lintasan sepanjang  $\pm 200$  meter, dengan satu lintasan pada wilayah yang tidak mengalami amblesan sama sekali sebagai model acuan.
