**EVALUASI TINGKAT KEBERHASILAN REKLAMASI
LAHAN BEKAS TAMBANG DI PT. PIPIT MUTIARA JAYA
KECAMATAN SESAYAP KABUPATEN TANA TIDUNG
PROVINSI KALIMANTAN UTARA**

TESIS

**PROGRAM STUDI MAGISTER TEKNIK PERTAMBANGAN
FAKULTAS TEKNOLOGI MINERAL
UNIVERSITAS PEMBANGUNAN NASIONAL “VETERAN”
YOGYAKARTA**

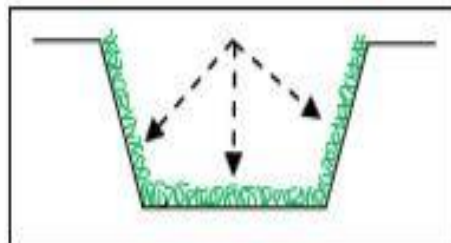
Gambar 5.1 Drainase Bentuk Trapesium

Pada lokasi Pit 1 luas lahan yang terjadi erosi dengan total luas 0.7 ha. Erosi yang terjadi disebabkan oleh aliran air yang tidak dialirkan oleh saluran pembuangan air. Upaya yang dilakukan agar parameter terjadinya erosi dapat berkurang adalah dengan cara pembuatan saluran pembuangan air agar dapat disalurkan dan dibuang ke luar area reklamasi sehingga dapat mengurangi potensi erosi. Dilokasi Pit 1 sudah ada bangunan konsevasi tanah dengan dibuat bangunan saluran diversifikasi dan berfungsi baik tetapi perawatannya kurang diperhatikan sehingga banyak rumput yang tumbuh disaluran pembuangan air oleh sebab itu salah satu cara untuk menaikkan nilai dari pengendalian erosi dan sedimentasi dengan pembuatan saluran diversifikasi dan perawatannya.

Pada Permenhut No. P 60/Menhut-II Tahun 2009, parameter yang ditingkatkan yaitu parameter jumlah fisik bangunan yang dari nilai 4 (bangunan konstan dibuat 80%-90%) menjadi nilai 5 (bangunan konstan dibuat > 90%), parameter luas *cover crop* yang dari nilai 3 (*cover crop* ditanam 70%-79%) menjadi nilai 4 (*cover crop* ditanam 80%-89%). Dan Kepmen ESDM 1827K/30/MEM/2018 parameter yang ditingkatkan nilainya yaitu pengendalian erosi dan pengelolaan air yang dari nilai hasil evaluasi 53% menjadi nilai 85%.

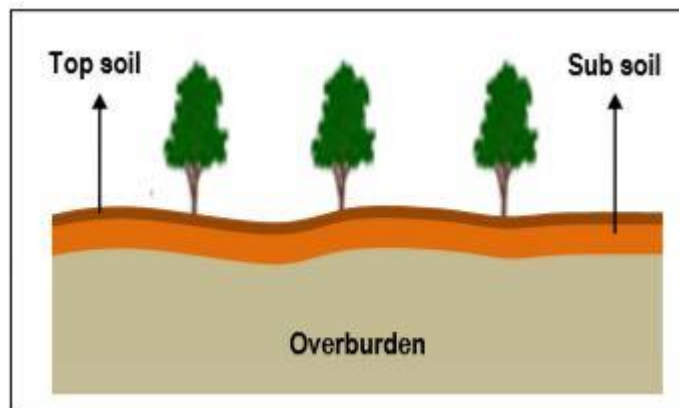
Gambar 5.2 Penataan Tanah Pucuk yang Ideal

No	Lokasi	Rencana Penebaran (Bcm)	Renalisasi Penebaran (Bcm)	Keterangan		Evaluasi Penabaran Tanah Pucuk	Nilai Evaluasi
				% Realisasi	Nilai		
1.	Pit 2	320950	234665	73.11	3	Penambahan tanah pucuk sebanyak 3000 bcm	4

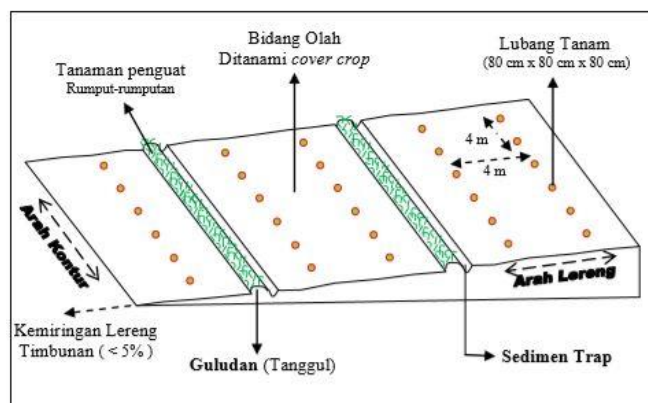
Gambar 5.3 Rancangan Teras Datar di Pit 2

No	Lokasi/Blok Tanaman	<i>Cover Crop</i>		Keterangan (% Realisasi)	Nilai	Penambahan <i>Cover Crop</i>	Keterangan (% Realisasi)	Nilai Hasil Evaluasi
		Rencana (Ha)	Real (Ha)					
1.	Pit 2	32.01	22.8	71.23	3	3.3	81.53%	4

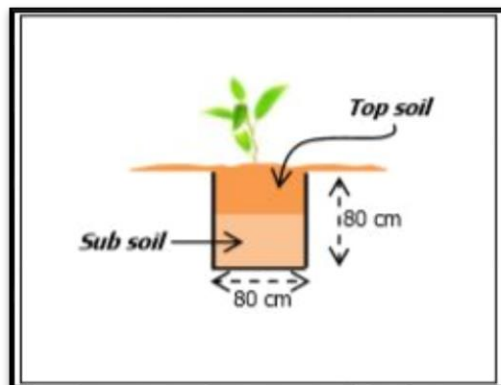
Gambar 5.4 Lubang Tanam Pohon

No	Lokasi	Rencana	Realisasi	Nilai	Evaluasi Jumlah Tanaman	Nilai Evaluasi
1.	Pit 2	625 pohon/Ha *64.19 Ha = 40119 pohon	9375	3 (476 pohon/ha-550 pohon/ha)	Penyulaman unutup tanaman yang mati	4 (551 pohon/ha-625 pohon/ha)
