**EVALUASI KONDISI PERMUKAAN JALAN ANGKUT  
TERHADAP *TIRE DAMAGE* PADA OPERASIONAL  
PT SINAR TERANG MANDIRI TBK**

**SKRIPSI**

**Oleh  
RIDWAN ZAID KURNIAWAN  
NIM: 112210001**

**PROGRAM STUDI TEKNIK PERTAMBANGAN  
JURUSAN TEKNIK PERTAMBANGAN  
FAKULTAS TEKNOLOGI MINERAL DAN ENERGI  
UNIVERSITAS PEMBANGUNAN NASIONAL "VETERAN"  
YOGYAKARTA  
2026**

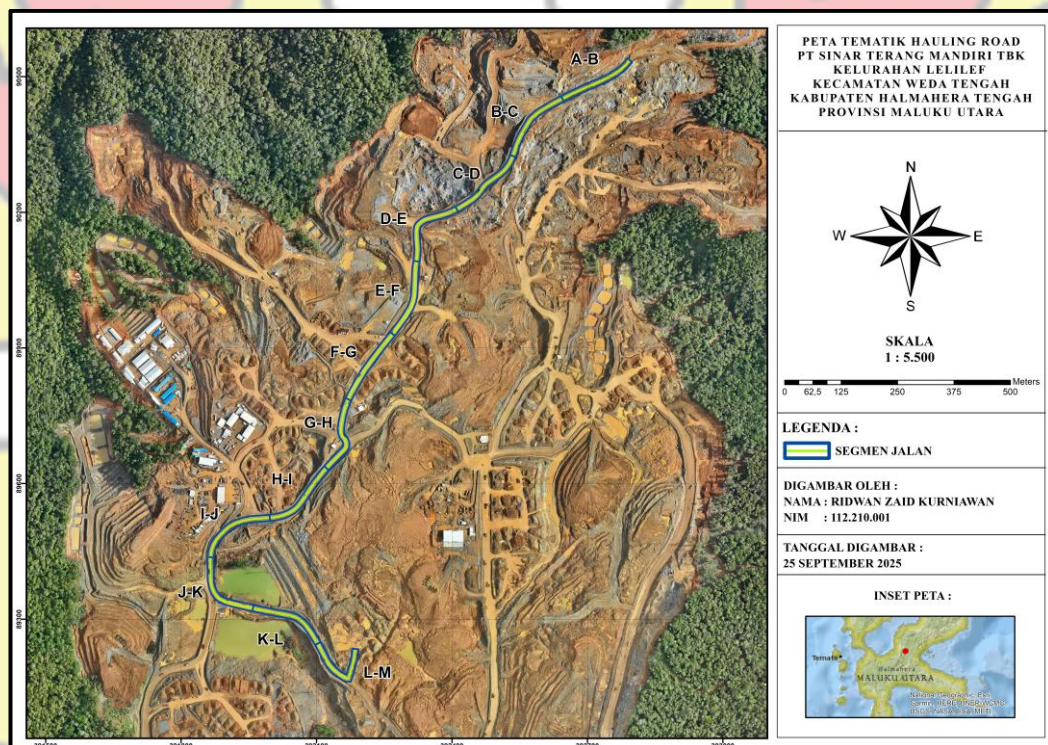
Gambar 4.1. Peta Tematik *Hauling Road*

Kondisi permukaan jalan angkut pada lokasi penelitian dipetakan untuk memberikan gambaran spasial mengenai tingkat kerusakan pada setiap segmen jalan angkut. Peta tematik di bawah ini menyajikan pembagian 12 segmen jalan angkut dari titik A hingga M.

Segmen B-C, C-D, D-E, E-F, F-G, G-H, H-I, dan I-J ini memiliki skor antara 38 hingga 45. Secara visual, ditemukan adanya kerusakan berupa *corrugations* (gelombang) dan *loose material* (material lepas) pada permukaan jalan. Kondisi ini masuk dalam kategori (Perbaikan Jalan Direkomendasikan).

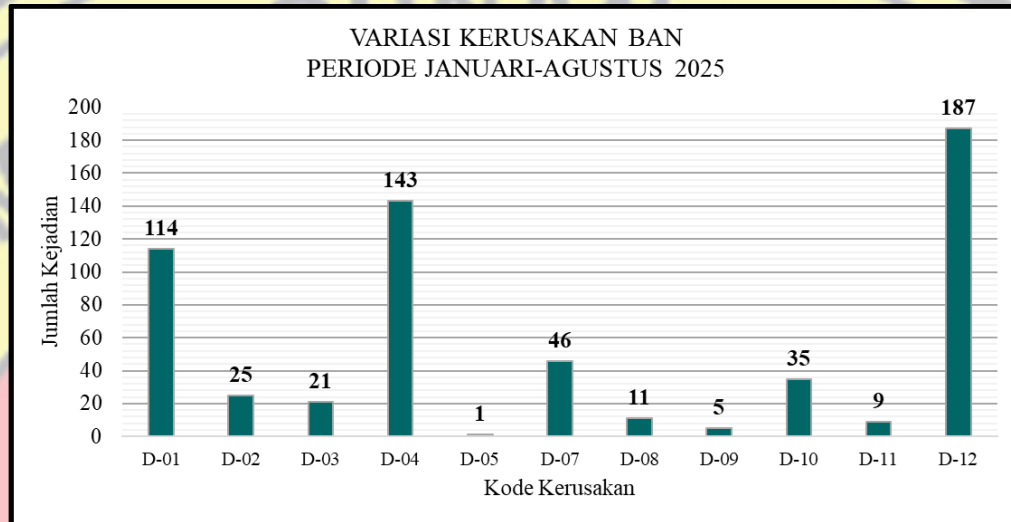
Gambar 4.14. Variasi Kerusakan ban periode Januari-agustus 2025

Berdasarkan visualisasi data pada Gambar 4.14, dapat diidentifikasi bahwa kategori *Sidewall-Cut* (D-04) dan *Spin Damage* (D-07) menjadi dua jenis kerusakan teknis yang paling menonjol selama periode pengamatan. Data menunjukkan bahwa insiden *Sidewall-Cut* (D-04), yang merujuk pada adanya sobekan pada dinding samping ban, mencatatkan angka kejadian yang sangat signifikan yakni mencapai 143 kasus. Jumlah tersebut menempatkan kerusakan dinding ban sebagai jenis kerusakan fisik yang paling sering ditemui dibandingkan kategori kerusakan lainnya dalam laporan ini. Sejalan dengan temuan tersebut, kategori *Spin Damage*

(D-07) yang dipicu oleh kondisi ban yang kehilangan traksi saat beroperasi, menjadi jenis kejadian kerusakan dengan angka yang cukup tinggi yaitu total 46 kejadian. Akumulasi angka pada kedua kode kerusakan ini memberikan gambaran objektif mengenai karakteristik kendala fisik serta hambatan operasional yang dominan dialami oleh unit *Articulated Dump Truck* selama beroperasi di sepanjang periode tersebut.

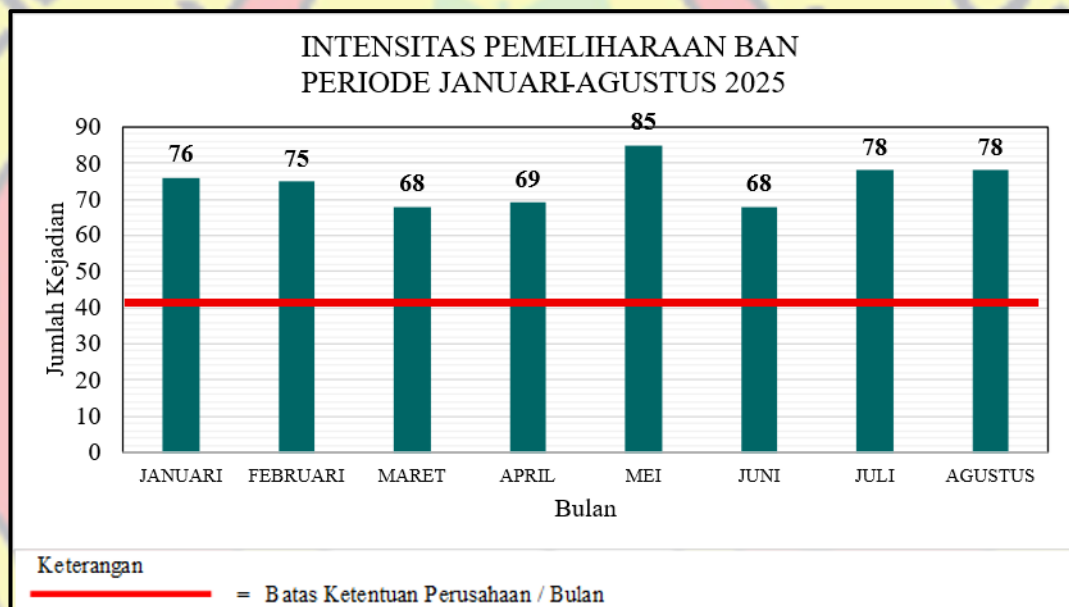
Gambar 4.15. Intensitas Pemeliharaan Ban Periode Januari-agustus 2025

Berdasarkan visualisasi data pada Gambar 4.15, dapat diketahui bahwa garis mendatar berwarna merah, merepresentasikan ambang batas maksimal pemeliharaan yang telah ditetapkan oleh kebijakan perusahaan di angka 40 kejadian/bulan. Namun, pada data aktual yang tercatat sepanjang periode tersebut, seluruh aktivitas pemeliharaan selalu melampaui batas ketentuan operasional di setiap bulannya, Dengan rentang angka aktual antara 68 hingga 85 kejadian pemeliharaan. Angka tertinggi tercatat terjadi pada bulan Mei dengan total 85 kejadian, sedangkan angka terendah berada pada bulan Maret dan Juni dengan masing-masing 68 kejadian.

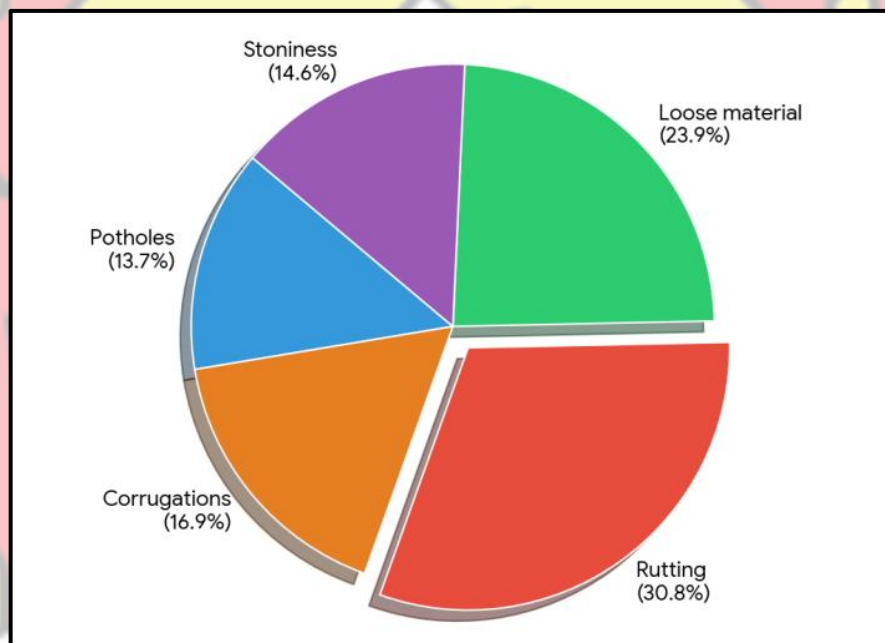
Gambar 5.1. Persentase *defect score* jalan angkut

Berdasarkan hasil evaluasi kondisi permukaan jalan angkut yang direpresentasikan pada Tabel 5.1 dan Gambar 5.1, dapat disimpulkan bahwa parameter Rutting merupakan jenis kerusakan yang paling dominan dengan kontribusi sebesar 30,8% dari total defect. Tingginya angka ini mengindikasikan adanya deformasi berupa alur roda yang signifikan pada sepanjang jalur angkut. Berdasarkan klasifikasi kemudian menghasilkan nilai *Defect Score*, Menunjukkan bahwa tidak terdapat satu pun segmen jalan yang berada dalam kategori "Baik" ( $DS \leq 25$ ). Terdapat

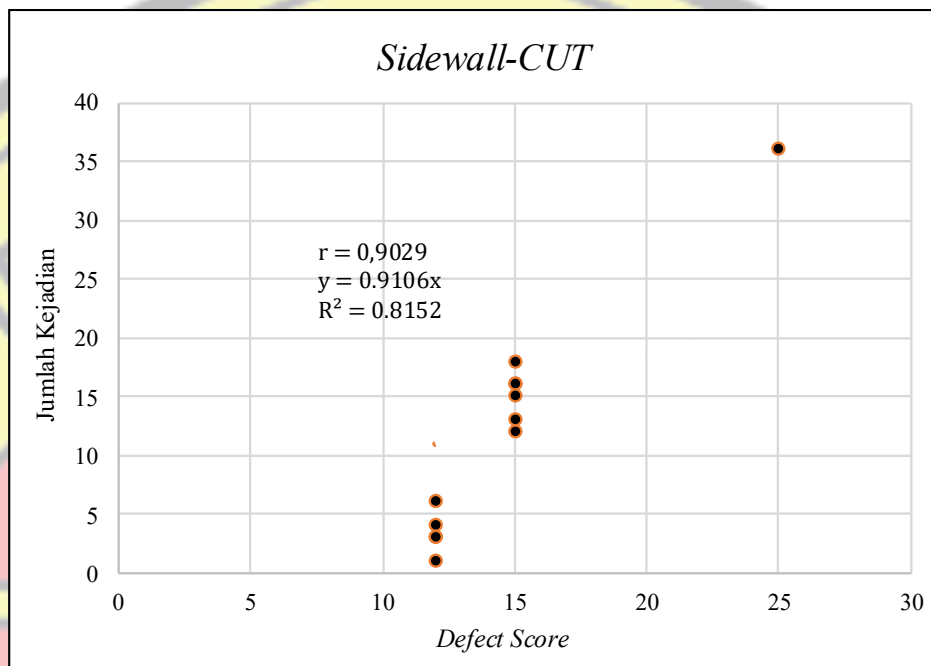
Gambar 5.2. Diagram *Scatterplot* hubungan *Sidewall-Cut* dengan *Rutting*

Tingginya angka kerusakan *sidewall-cut* memiliki korelasi positif yang signifikan dengan tingginya nilai *Defect score* pada segmen jalan tertentu, khususnya pada parameter lebar jalan dan tingginya dinding bekas alur ban (*Rutting*) / Amblasan. Dinding samping ban (bagian paling tipis dan rentan) mengalami kontak langsung dengan batuan tajam atau material tumpahan yang didegradasi lebih lanjut dengan adanya amblasan pada jalan bekas jalur ban unit yang melintas. Berbeda dengan area *tread*, *sidewall* tidak memiliki lapisan baja (*steel belt*) yang kuat, sehingga gesekan kecil dengan batuan keras pada kondisi jalan yang buruk dapat langsung mengakibatkan robek permanen pada dinding samping ban (*sidewall*).

Berdasarkan hasil analisis statistik melalui diagram *scatterplot*, Untuk jenis kerusakan *Sidewall-CUT*, data menunjukkan hubungan linier dengan parameter kerusakan berupa alur ban (*Rutting*). Dalam analisis hubungan antara Variabel (x) (*Defect Score*) dan Variabel (y) (Jumlah insiden kerusakan ban), penelitian ini menerapkan model regresi tanpa intersep ( $\alpha = 0$ ). Justifikasi penggunaan model ini didasarkan pada argumen teoritis bahwa ketika (*Defect Score*) bernilai nol, maka (Jumlah insiden kerusakan ban) juga bernilai nol (Gujarati, 2009). Hubungan ini menghasilkan persamaan regresi  $y = 0,9106x$  dengan nilai koefisien determinasi ( $R^2$ ) sebesar 0,8152. Nilai gradien sebesar 0,9106 menunjukkan tingkat kepekaan yang tinggi. Dimana setiap kenaikan 10 poin pada skor kerusakan amblasan (*rutting*), akan memicu kerusakan sobek pada dinding samping ban sebanyak kurang lebih 9 kejadian pada segmen jalan angkut. Kemudian nilai  $R^2$  yang melebihi 0,8 tersebut mengindikasikan bahwa kejadian *Sidewall-CUT* dapat dijelaskan sebesar 81,5% oleh tingkat keparahan *rutting*. Secara teknis, amblasan yang dilewati oleh unit ADT memaksa dinding samping ban (*sidewall*) bersentuhan langsung dengan area tajam atau material keras di tepi alur ban, sehingga memicu robekan pada bagian ban yang paling rentan tersebut. (Data dapat dilihat pada LAMPIRAN C).

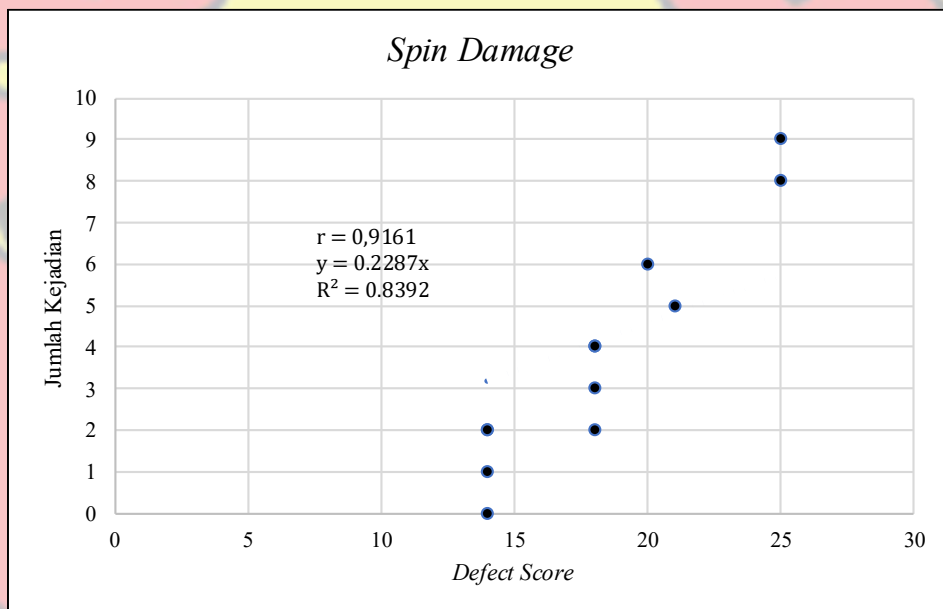
Gambar 5.3. Diagram *Scatterplot* hubungan *Spin-Damage* dengan *Loose Material* dan *Stoniness*

kerusakan jenis *Spin Damage* memiliki hubungan erat dengan keberadaan material lepas (*Loose Material*) dan batuan menonjol (*Stoniness*). Kondisi ini menurunkan koefisien traksi sehingga memicu ban berputar di tempat (*spin wheel*) yang mengakibatkan pengikisan tapak ban secara paksa. Hal ini menyebabkan Saat unit ADT bermuatan melewati jalan, akan terjadi kehilangan traksi yang memicu ban berputar di tempat (*spin wheel*). Gesekan berlebih antara ban yang berputar cepat dengan material jalan yang kasar menyebabkan pengikisan tapak ban secara paksa (*spin damage*).

Dalam analisis hubungan antara Variabel (x) (*Defect Score*) dan Variabel (y) (Jumlah insiden kerusakan ban), penelitian ini menerapkan model regresi tanpa intersep ( $\alpha = 0$ ). Justifikasi penggunaan model ini didasarkan pada argumen teoritis bahwa ketika (*Defect Score*) bernilai nol, maka (Jumlah insiden kerusakan ban) juga bernilai nol (Gujarati, 2009). Nilai kerusakan gabungan antara material lepas (*Loose Material*) dan bebatuan menonjol (*Stoniness*) (x) terhadap kerusakan ban *Spin Damage* (y) menghasilkan persamaan regresi  $y = 0,2287x$  dengan nilai koefisien determinasi ( $R^2$ ) sebesar 0,8392. Nilai gradien sebesar 0,2287
