PENANGANAN AMBLESAN SUMUR DESA JUNGKARE KECAMATAN KARANGANOM, KABUPATEN KLATEN, JAWA TENGAH

Sutarto¹, Eko Teguh Paripurno^{2*}, Aditya Pandu Wicaksono³, Nandra Eko Nugroho⁴, Wahyu Sugeng Triadi⁵

¹²³⁴⁵ Universitas Pembangunan Nasional "Veteran" Yogyakarta

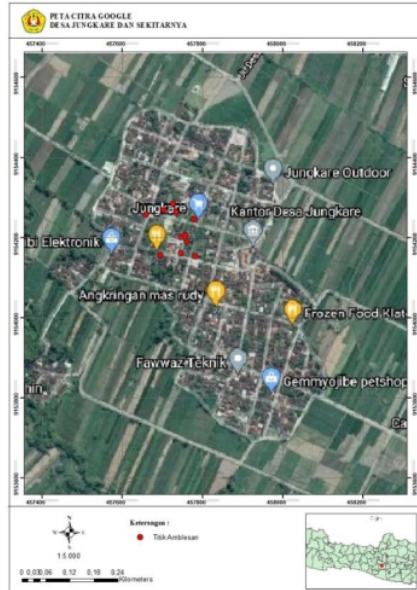
Peta citra google dan lokasi amblesan sumur di Desa Jungkare
