3
**PENANGANAN AMBLESAN SUMUR DESA JUNGKARE KECAMATAN
KARANGANOM, KABUPATEN KLATEN, JAWA TENGAH**

¹²³⁴⁵ Universitas Pembangunan Nasional “Veteran” Yogyakarta

Abstract

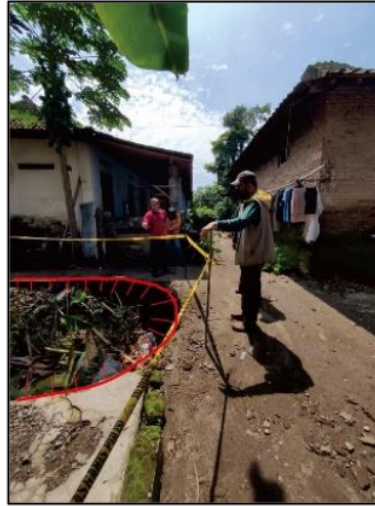
Gambar 1. Peninjauan amblesan sumur di Desa Jungkare bersama Kepala Desa Jungkare (Kiri) dan Kordinator PSMB UPN (kanan)

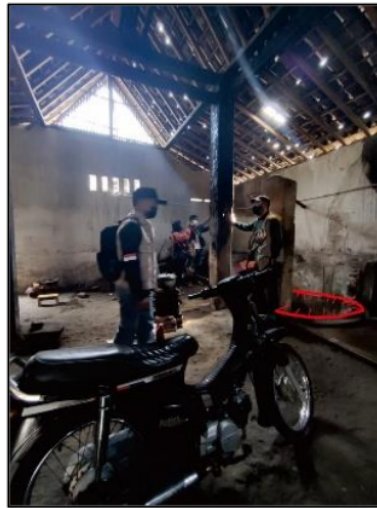
Gambar 2. Peninjauan amblesan sumur di Desa Jungkare bersama perwakilan dari BPBD Klaten (Kiri) dan Kordinator PSMB UPN (Kanan)

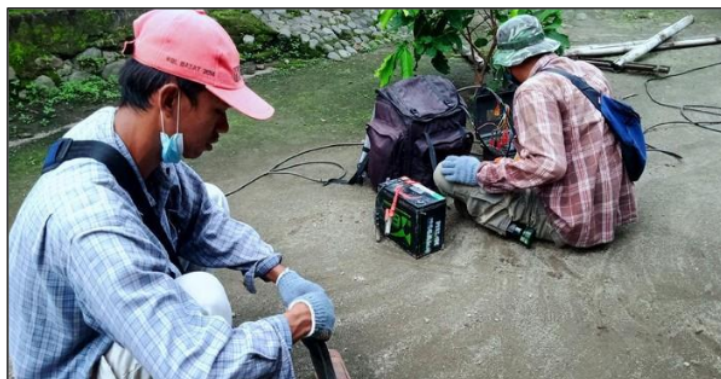
Gambar 3 Pengukuran geolistrik di komplek amblesan Desa Jungkare. (Foto oleh Detik.com saat melakukan peliputan)

Kegiatan selanjutnya adalah pengambilan data dan perekaman kondisi bawah permukaan kompleks amblesan sumur dengan metode geolistrik pada tanggal 22 Februari 2021. Kegiatan ini dilakukan untuk membuktikan hipotesa awal mengenai penyebab terjadinya amblesan di Desa Jungkare. Kegiatan ini juga dilakukan demi menyajikan data yang relevan mengenai kondisi geologi di kompleks amblesan sumur kepada masyarakat.

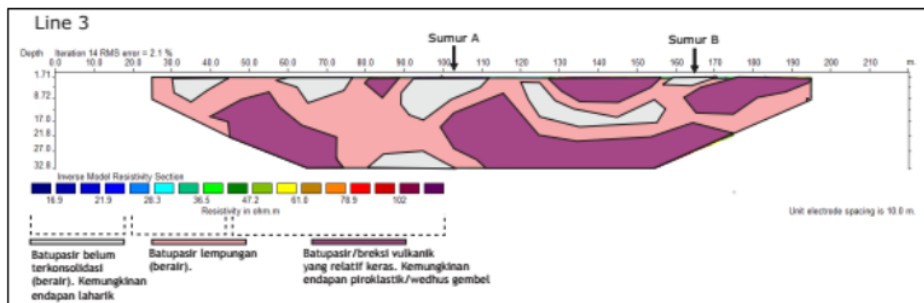
c) Interpretasi Lintasan 3

Kelompok Resistivitas	Nilai Tahanan Jenis (Ω m)	Jenis Batuan/Mineral
1	14,4 - 24,4	Pasir lepas (berair)
2	24,4 - 40,6	Pasir lempungan (Berair)
3	40,6 - 124,2	Batupasir/breksi

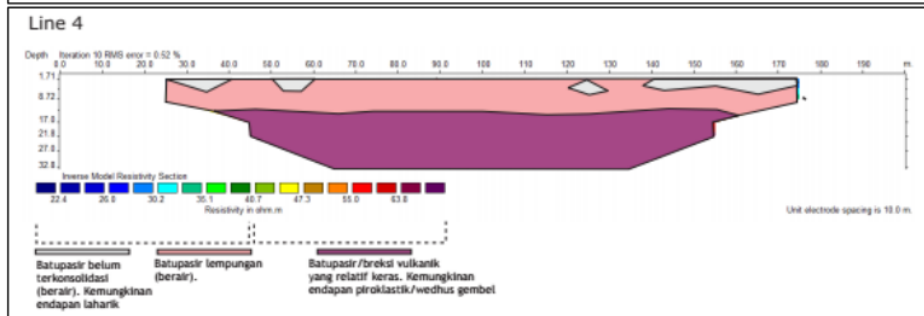
d) Interpretasi Lintasan 4

Kelompok Resistivitas	Nilai Tahanan Jenis (Ωm)	Jenis Batuan/Mineral
1	20,6 - 40,7	Pasir lepas (berair)
2	40,7 - 72,6	Batupasir/breksi
